1	2	3	4
A	B	C	D
POZN.: PŘED REALIZACÍ A ZADÁNÍM VŠECH PRVKŮ DO VÝROBY DODAVATEL OVĚŘÍ SKUTEČNÉ ROZMĚRY NA STAVBĚ			
II. ETAPA ZPROVOZNĚNÍ			
investor: Město Doksy, se sídlem městského úřadu náměstí Republiky 193, 472 01 Doksy Česká republika		datum schválení:.....	
Profese: D.1.1. ARCHITEKTONICKO – STAVEBNÍ ŘEŠENÍ			
projektoval	kreslil Ing. arch. ST. KOPECKÝ	odpovědný projektant	vedoucí projektant Ing. arch. ST. KOPECKÝ
S.Ú.: Doksy		K.Ú.: Doksy	parc.č.: 425
akce: STAVEBNÍ ÚPRAVY ZÁMKU DOKSY č.p. 183 – MUZEUM ČTYŘLÍSTKU –			
obsah výkresu: TRUHLÁŘSKÉ VÝROBKY – DVEŘE			
datum: 2/2023		formát: –	
stupeň PD: DPS		měřítko: –	
zak.č.: 2015.09.3		č. výkresu: II-15	
č. výtisku:		část: D.1.1.	
1	2	3	4
A	B	C	D

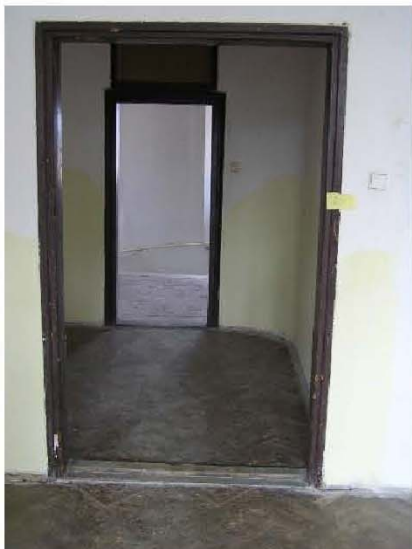
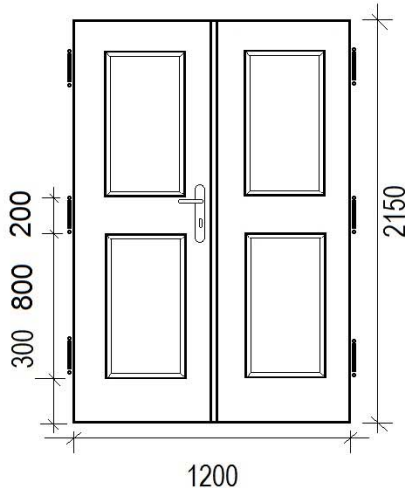
Ozn.	Foto	Popis	Popis oprav	Poznámka	Pozice [Ks]
211

<ul style="list-style-type: none"> <li>- dřevěná zárubeň obložková dveří dvoukřídlových otevíravých</li> <li>- rozměr: 1200x2150 mm</li> <li>- chybí dveřní křídlo</li> <li>- chybí panty dveří</li> <li>- nevhodný novodobý nátěr zárubně disperzní barvou</li> </ul>	<p>Dveřní zárubeň:</p> <ul style="list-style-type: none"> <li>- celková repase dřevěné zárubně obložkové</li> <li>- odstranění nánosu disperzního nátěru</li> <li>- vyčištění a oprava původního prahu</li> <li>- nový bezbarvý lak prahu i zárubní, odstín finálního výrobku střední dub</li> </ul> <p>Dveřní křídla:</p> <ul style="list-style-type: none"> <li>- materiál masívní borovice rám spárovka výplně, sukové náhrady sukovými kroužky odpovídajícím materiálem</li> <li>- D+M repliky původních historických dveřních dřevěných křídel vč. kování</li> <li>- výplňové dvoukřídlové dveře s obloučkovým frézováním hran</li> <li>- výplň s fazetou, jinak hladká, masívní, spárovka</li> <li>- trojnásobné zavěšení křídla závěs hladký ocelový, prodloužený se zaobleným ukončením, zasekávací</li> <li>- vnitřní zámek klika/klika s cylindrickou vložkou, 3 klíče</li> <li>- bezbarvý lak dveří, odstín finálního výrobku střední dub</li> </ul>

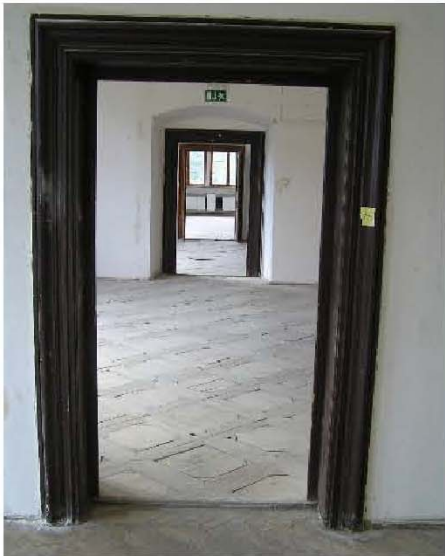
Ozn.	Foto	Popis	Popis oprav	Poznámka	Pozice [Ks]
217

<ul style="list-style-type: none"> <li>- dřevěná zárubeň obložková s profilací dveří dvoukřídlových otevíravých</li> <li>- rozměr: 1150x2050 mm</li> <li>- chybí dvevní křídla</li> <li>- chybí masivní práh dveří</li> <li>- nevhodná novodobá lišta na místě prahu</li> <li>- nevhodný novodobý nátěr zárubně disperzní barvou</li> <li>- nevhodný novodobý rám matlučený jednostranně na historickou profilovanou zárubeň dveří</li> </ul>	<ul style="list-style-type: none"> <li>- celková repase dřevěné zárubně obložkové s profilací</li> <li>- odstranění nánosu disperzního nátěru</li> <li>- základní restaurátorský zásah a stabilizace</li> <li>- odstranění nevhodného novodobého rámu</li> <li>- odstranění novodobé prahové lišty</li> <li>- D+M dubového masivního prahu šíře 230 mm, délky 1150 mm, síly 30mm</li> <li>- nový bezbarvý lak prahu i zárubní, odstín finálního výrobku střední dub</li> </ul>	<ul style="list-style-type: none"> <li>- historická zárubeň projde prvním stupněm restaurátorské obnovy a stabilizace. Dvevní křídlo nebude v této etapě zprovoznění dodáváno, dveře zůstanou bez dvevního křídla</li> </ul>	<u>3.NP</u> [1 ks]

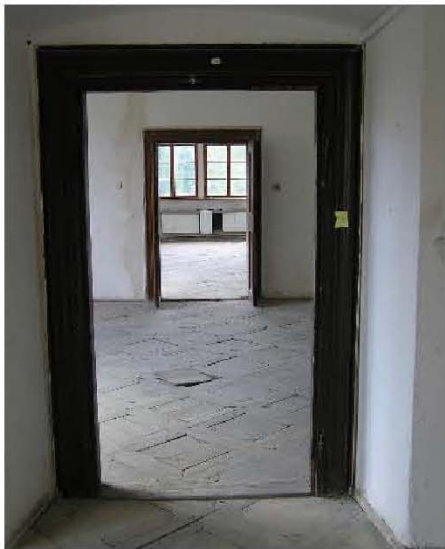
218'

<ul style="list-style-type: none"> <li>- dřevěná zárubeň obložková s profilací dveří dvoukřídlových otevíravých</li> <li>- rozměr: 1150x2050 mm</li> <li>- chybí dvevní křídla</li> <li>- nevhodný novodobý nátěr zárubně disperzní barvou</li> </ul>	<ul style="list-style-type: none"> <li>- celková repase dřevěné zárubně obložkové s profilací</li> <li>- odstranění nánosu disperzního nátěru</li> <li>- základní restaurátorský zásah a stabilizace</li> <li>- repase dubového masivního prahu</li> <li>- nový bezbarvý lak prahu i zárubní, odstín finálního výrobku střední dub</li> </ul>	<ul style="list-style-type: none"> <li>- historická zárubeň projde prvním stupněm restaurátorské obnovy a stabilizace. Dvevní křídlo nebude v této etapě zprovoznění dodáváno, dveře zůstanou bez dvevního křídla</li> </ul>	<u>3.NP</u> [1 ks]

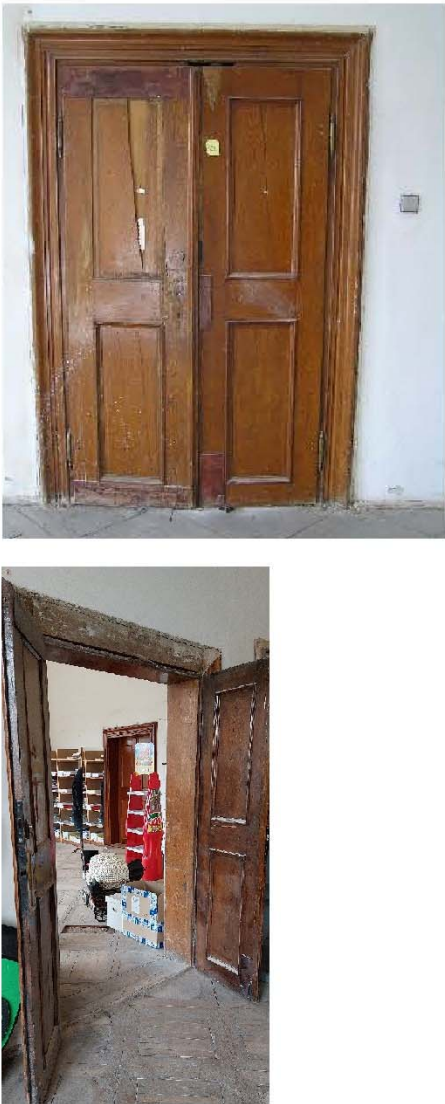
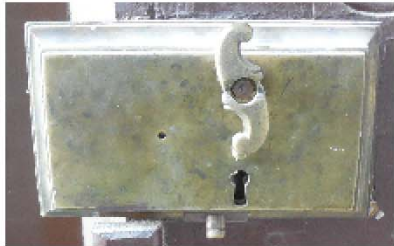
Ozn.	Foto	Popis	Popis oprav	Poznámka	Pozice [Ks]
220

<ul style="list-style-type: none"> <li>- dvoukřídlové dveře levé otevíravé</li> <li>- rozměr: 1150x2050 mm</li> <li>- dřevěná dveřní křídla výplňová s profilací, křídla ve špatném technickém stavu</li> <li>- poškozená deska výplně, vyštípané části rámu křídla</li> <li>- dřevěná zárubeň obložková s profilací</li> <li>- chybí nadpraží obložky</li> <li>- původní historické kování masivních pantů</li> <li>- historické ozdobné štíty a kliky zcela chybějí</li> <li>- nevhodný novodobý nátěr</li> </ul>	<ul style="list-style-type: none"> <li>- celková repase historických dveřních dřevěných křídel</li> <li>- vyspravení poškozené výplně dveřního křídla a vyštípaného rámu křídla</li> <li>- celková repase dřevěné obložkové zárubně s profilací</li> <li>- doplnění chybějící části nadpraží obložky materiálovou a tvarovou replikou</li> <li>- repase dubového masivního prahu</li> <li>- ošetření stávajícího laku dveří, prahu a zárubní, odstín finálního výrobku střední dub</li> <li>- D+M repliky původního krabicového zámku (podle dochovaných exemplářů v budově zámku)</li> </ul>

<ul style="list-style-type: none"> <li>- mosazné vruty se zápusťnou hlavou a s drážkou</li> </ul>	<ul style="list-style-type: none"> <li>- dveře budou zprovozněny do doby celkové odborné historické repase restaurátorskou dílnou tak, aby nebyly narušeny, nebo znehodnoceny původní materiálové a tvarové prvky</li> </ul>	<u>3.NP</u> [1 ks]
