ZÁPADNÍ KŘÍDLO, půdorys krovu, úroveň vazných trámů

ZODP.PROJEKTANT	VYPRACOVAL	KONTROLOVAL	Ing. Jan CHALOUPSKÝ Projekty, průzkumy a posudky st. U Hříště 639 Trutnov	
ING. CHALOUPSKÝ	M.Bartošová	ING. CHALOUPSKÝ		
INVESTOR: Město Doksy, náměstí Republiky 193, 472 01 Doksy				
AKCE : Revitalizace střešního pláště a souvisejících konstrukcí zámku Doksy ZÁPADNÍ KŘÍDLO			FORMÁT	4 A4
			DATUM	09/2017
			ÚČEL	DPS
			ČÍS.ZAK.	5024/17-c.
OBSAH : Půdorys krovu, úroveň vazných trámů			MĚŘÍTKO	Č. VÝKRESU
			1 : 100	D.1.1.b.1

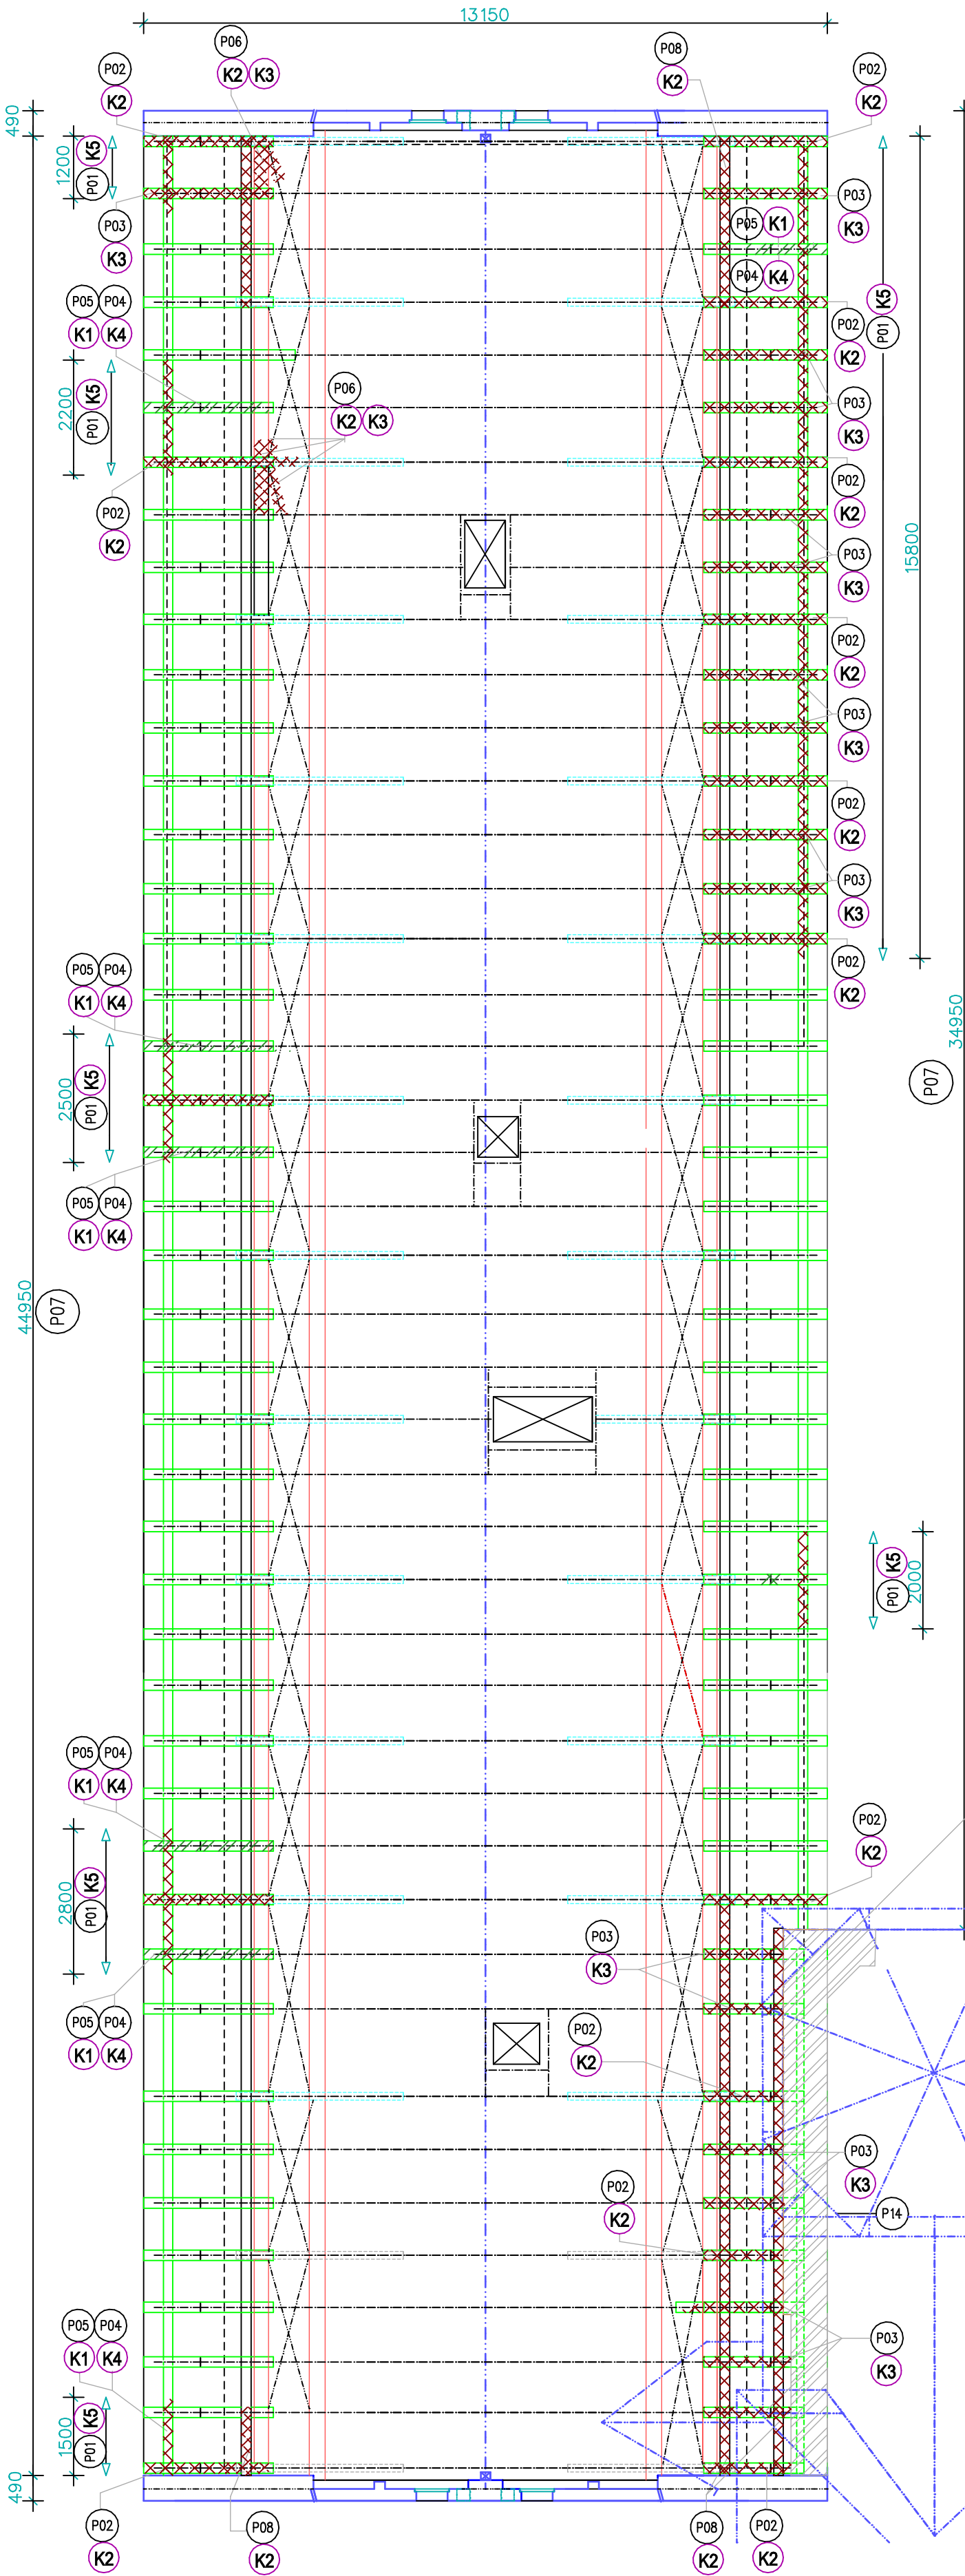
- (P01) Totální destrukce pozednice - obnova dle detailu K5 - cca 180/120mm - nutno ověřit na stavbě
- (P02) destrukce zhlaví spoje pozednice- vazný trám - krokve - vzpěra - námětek (plná vazba): oprava dle detailů K2, K5
vazný trám 200/200, dl. cca 2.4- náhrada xx
zhlaví námětku 140-160/160, dl. 1.35m, ks:
zhlaví krokve 130-160/180, dl.1.35m, ks:
zhlaví vzpěry 180/230, dl. 1.25m, ks:

- (P03) destrukce zhlaví spoje pozednice- vazný trám - krokve - námětek - ondřej. kříž (lichá vazba): oprava dle detailů K3, K5
vazný trám 200/200, dl. cca 2.4- náhrada xx
zhlaví námětku 140-160/160, dl. 1.35m, ks:
zhlaví krokve 130-160/180, dl.1.35m, ks:
ondřej. kříž 180/180, dl. 1.20m, ks:

- (P04) Napadení vazných trámů povrchově dřevokaz. hmyzem 20-80mm osekát, sanace protezou - viz detail K4
předpoklad sanace protezou 200/80mm(upravit dle skutečnosti), dl.: xm

- (P05) Napadení vaznice, krokve, vzpěr, ondř. křížů povrchově 20-60mm osekát, sanace protezou - viz detail K1
předpoklad sanace protezou 180/60mm(upravit dle skutečnosti) dl.:

- (P06) Totální destrukce spodní vaznice: oprava dle detailu K2, náhrada destruované části protezou, spoj stojatý rovný plát
protichůdně seříznutý, lepený spoj stabilizovaný stavebními vruty
vaznice 200/220(nutno ověřit!), dl.2.0m, ks: 1

- (P07) Povrchové napadení pozednic, VT, krácat, spodní vaznice,... - osekát napadené části do hl. max. 20mm
- (P08) Totální destrukce příčného trámu u VT: oprava dle detailu K2, náhrada destruované části protezou, spoj stojatý rovný plát
protichůdně seříznutý, lepený spoj stabilizovaný stavebními vruty
180/190(nutno ověřit!), dl.x.0m, ks: x

Stávající prostor mezi střešním pláštěm a podkrovní vestavbou je přístupný vyříznutými otvory v půdní vestevbě nebo pomocí žebříku z vrchní části. Prostor je zaplněn zbytky střešní krytiny, sutě a vrstvou holubích exkrementů tloušťky 100 až 500 mm. Prostory nutno vyčistit!

- v případě sanace prku krovu, do kterého jsou zavěšeny např. prvky stropu, budou konstrukční ocelové prvky obnoveny (nechanicky očistit původní + ochranný antikorozi nátěr, v případě poškozených částí budou závěsy nahrazeny dle dochovalých)
- při provádění sanací dřevěných prvků budou obnoveny spoje dle původních prvků

nutno ověřit stav případné pozednice, předpoklad 160/160mm, náhrada celku - dl.11m
v případě absence pozednice, budou námětky uloženy do zdiva, nutno zachovat
vzduchovou mezeru min. 20mm z boků a zvrchu

Při provádění sanačních prací v místě úžlabí, nutno uvažovat i s řezivem pro vyrovnání nerovností stávajícího krovu, konstrukční řezivo vyrobit z hranolů 100x80mm, potřeba cca na 16m úžlabí

Před započítím výroby jednotlivých prvků protéz a náhrad v krovu nutno oměřit skutečné rozměry a délky prvků na konkrétním místě vzhledem k historické nerovnosti konstrukcí krovu

Veškeré prvky krovu budou opatřeny fungicidním a insekticidním nátěrem v přírodním odstínu.
Hrany nových prvků krovu budou zkosené a plochy budou hoblované alt. obroušené
