ZÁPADNÍ KŘÍDLO, půdorys krovu - úroveň krokví

ZODP.PROJEKTANT	VYPRACOVAL	KONTROLOVAL	Ing. Jan CHALOUPSKÝ Projekty, průzkumy a posudky st. U Hřístě 639 Trutnov	
ING. CHALOUPSKÝ	M.Bartošová	ING. CHALOUPSKÝ		
INVESTOR: Město Doksy, náměstí Republiky 193, 472 01 Doksy			FORMÁT	4 A4
AKCE : Revitalizace střešního pláště a souvisejících konstrukcí zámku Doksy ZÁPADNÍ KŘÍDLO			DATUM	09/2017
			ÚČEL	DPS
			ČÍS.ZAK.	5024/17- c.
			MĚŘÍTKO	Č. VÝKRESU
OBSAH : Půdorys krovu, úroveň krokví			1 : 100	D.1.1.b.2

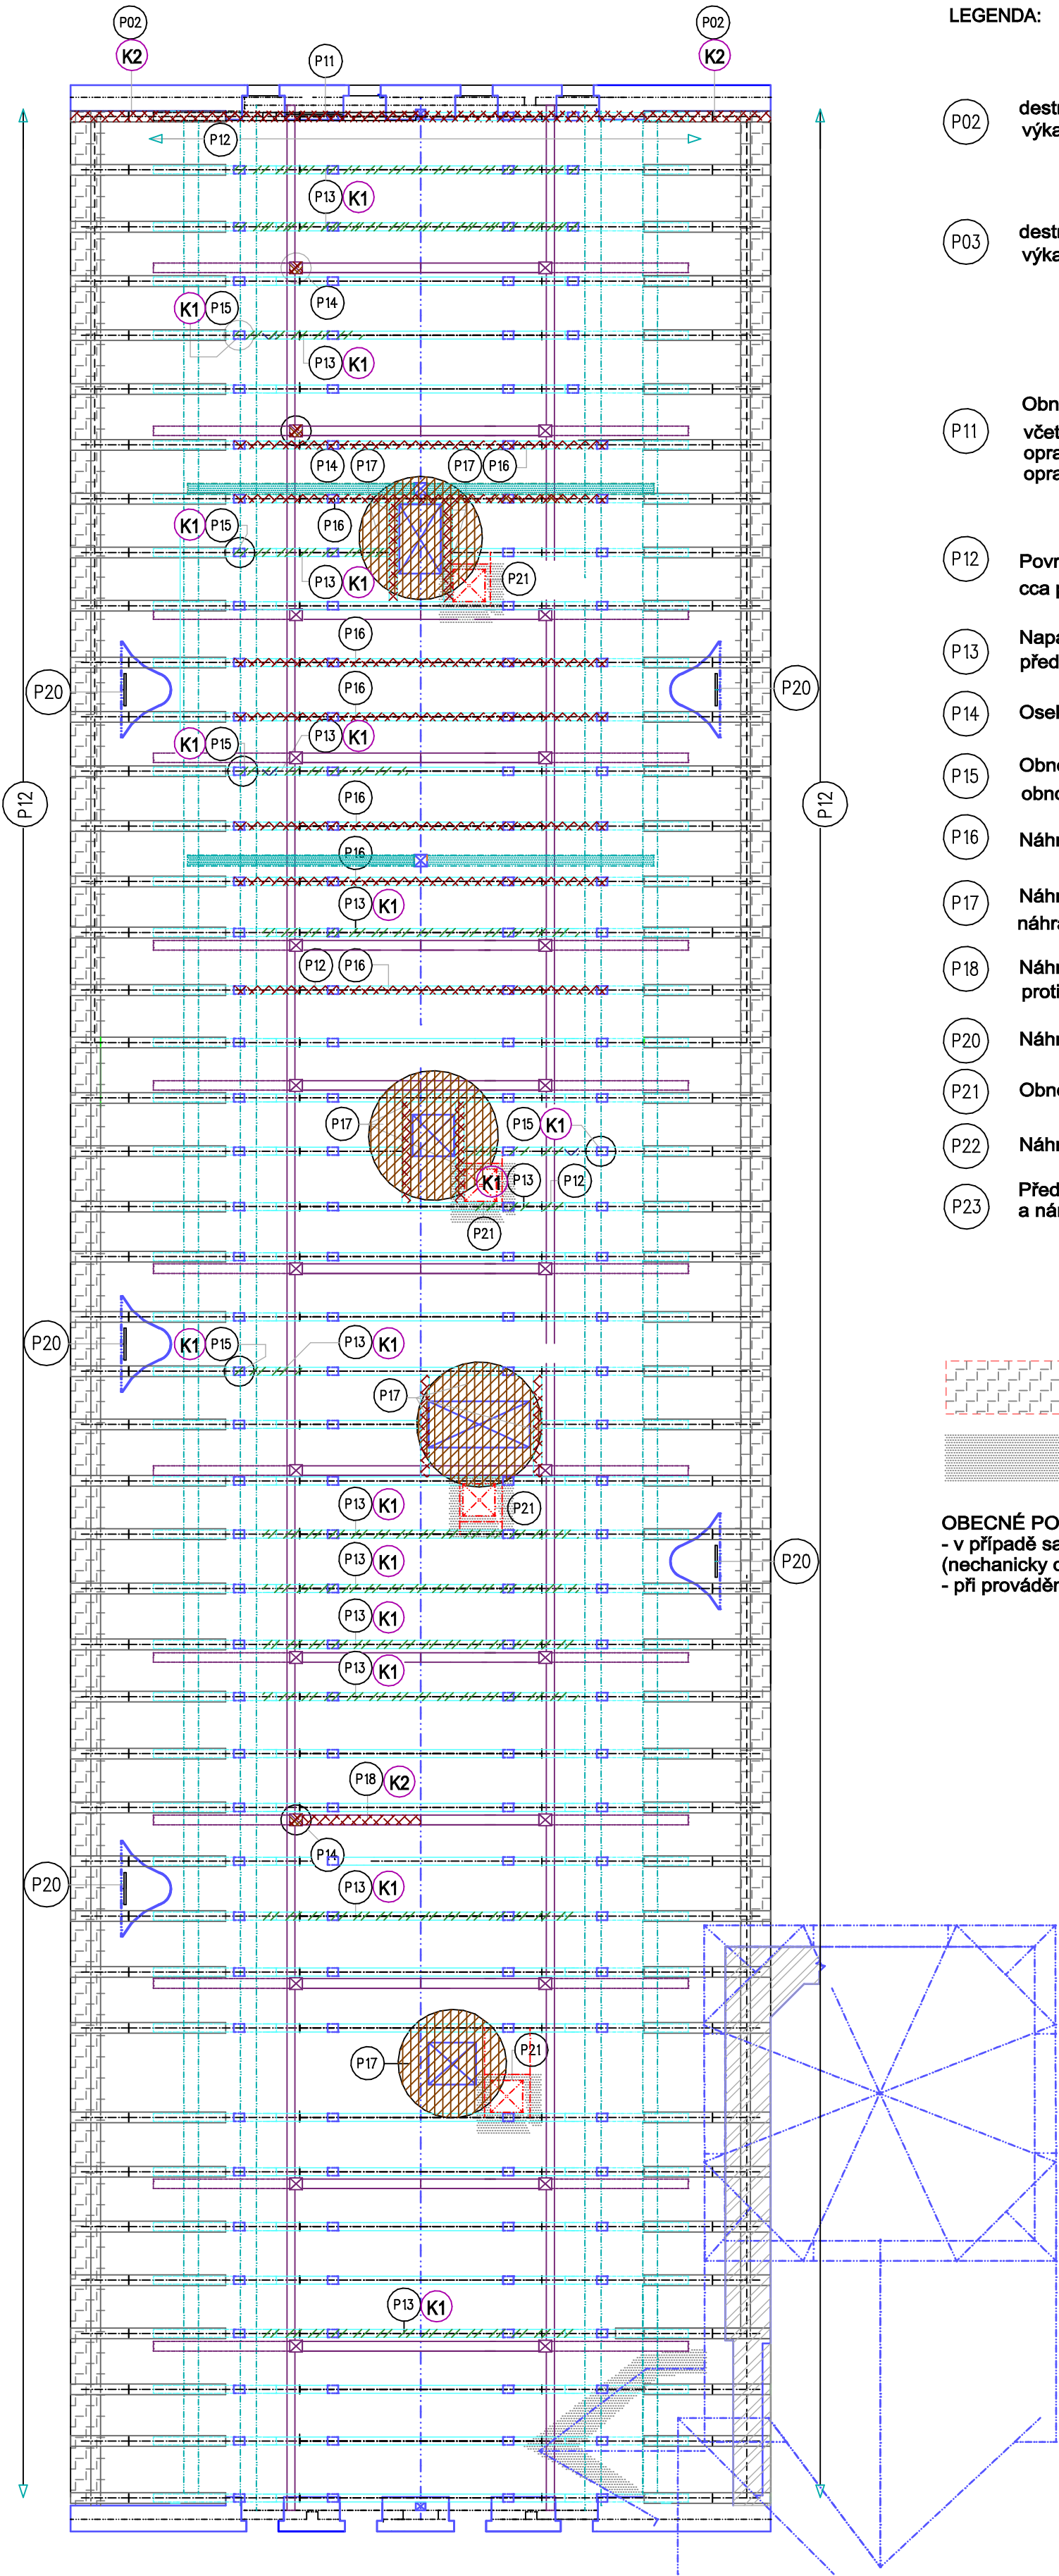
destrukce zhlaví spoje pozdnice- vazný trám - krokve - vzpěra - námětek (plná vazba): oprava dle detailů K2  
výkaz viz D.1.1.b.1.
- P03

destrukce zhlaví spoje pozdnice- vazný trám - krokve - námětek - ondřej. kříž (lichá vazba): oprava dle detailů K3,  
výkaz viz D.1.1.b.1.
- P11

Povrchové napadení kleštín, krokve, vaznice, prvků věšadla,... - osekát napadené části do hl. max. 20mm  
cca plocha:
- P13

Napadení kleštín do hloubky 50mm : povrchově 20-60mm osekát, sanace protezou - viz detail K1  
předpoklad sanace protezou 160/60 (upravit dle sutečnosti) dl. x.xxxm.
- P14

Osekát napadené zhlaví sloupku věšadla
- P15

**Stávající prostor mezi střešním pláštěm a podkrovní vestavbou je přístupný vyříznutými otvory v půdní vestevbě nebo pomocí žebříku z vrchní části. Prostor je zaplněn zbytky střešní krytiny, sutě a vrstvou holubích exkrementů tloušťky 100 až 500 mm. Prostory nutno vyčistit!**

Obnova první vazby: náhrada kleštín :horní 150/160mm, dl. 3.5m, spodní 160/200mm, dl.7.1m, destruované vzpěry 150/180mm  
včetně spojů s krokví (ocel. pásovina 50x5mm + ocel. hřeb dle původních, dřevěných hřebů),  
oprava zhlaví krokve, vzpěry, námětku , vazného trámu - viz detail K2  
oprava - náhrada odehnilých částí sloupků půdní vestavby ( předpoklad prof. 160/160mm, dl. 2x3.5m - ověřit na místě!)
- P12

Obnova spoje kleština-krokve, náhrada destruované dřevní hmoty lepenou protezou, zajištění stavebními vruty, viz K1  
obnova spoje dřevěným hřebem
- P16

Náhrada spodní kleštiny 160/200mm, dl. 7.1m, ks:xx, obnova dřevěných hřebů spoje kleština-krokve
- P17

Náhrada výměn u komína, včetně spojů, 130/160mm, dl.12m  
náhrada latí u komína 40/60mm, dl. 60m
- P18

Náhrada destruované části trámu věšadla lepenou protezou 180/220mm, dl.3.0m  
protichůdně seříznutý, lepený spoj stabilizovaný stavebními vruty alt. dřevěnými kolíky, viz K2
- P20

Náhrada okapního prkna cca 38/140mm dl. 25m a latě u volských ok, 60/40mm dl. 40m
- P21

Obnova střešních výleží 600x600mm - 4ks, včetně výměn 100/160mmmm, dl. 30m
- P22

Náhrada destruovaných latí 60/40mm, 30% plochy
- P23

Předpoklad výměny hřebenových latí pro kotvení hřebenáčů. (Vzhledem k nerovnosti krovu doporučujeme použít držák hřebenové  
a nárožní latě s výškově nastavitelným šroubením)
