Obnova veřejné sídelní zeleně
Tyršův park a sady
Doksy
D 1.3.1.4. Zakládání a obnova veřejné sídelní zeleně

Město Doksy
náměstí Republiky 193
472 01 Doksy

DPS

srpen 2023

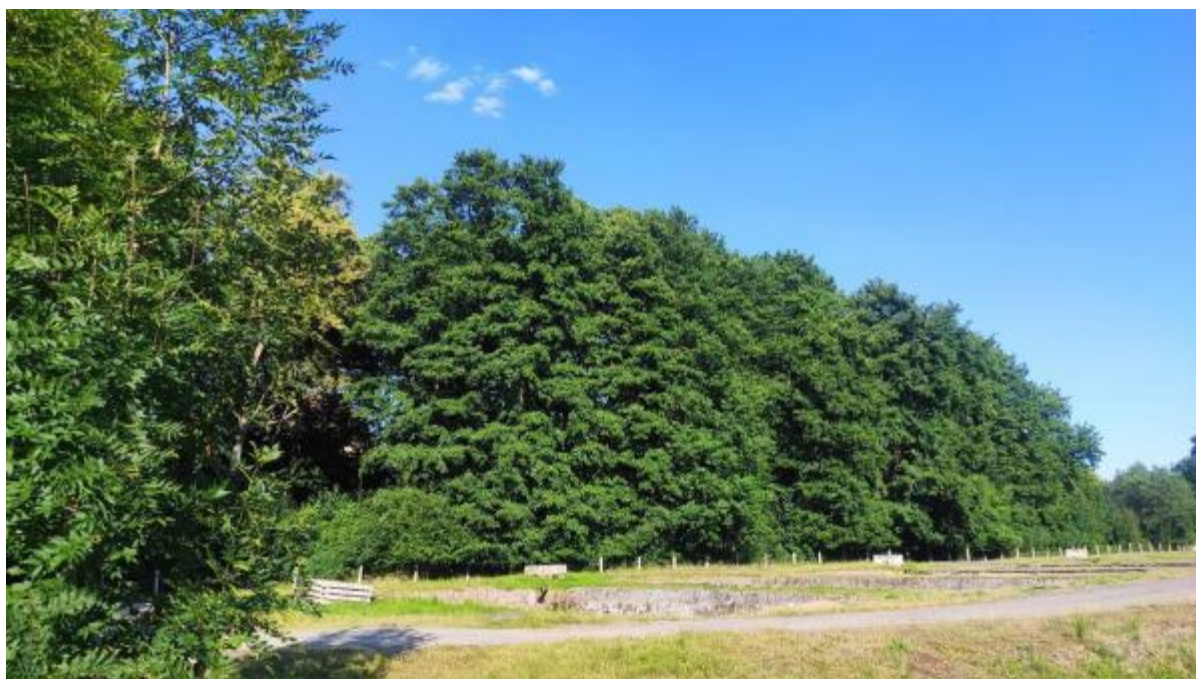
Tato rovinatá plocha má charakter lužního lesa s převahou olše lepkavé (*Alnus glutinosa*), která se nachází jak ve věkovitých výsadbách kolem hlavní pěšiny, tak v mladším náletu v ploše. V severní části došlo k dosadbám vícedruhové aleje podél potoka. Plochy čítají i světliny. Porost se nachází v jižní ploše podél strany bývalých sádek, jedná se o přírodě blízký porost keřů a náletů olší. Ostatní podrost je tvořen převážně ruderalizovaným bylinným porostem s vysokým podílem zlatobýlu, ostružiníku a maliníku. Částečně je plocha udržována extenzivní sečí.

Aktuální stav porostů je dlouhodobě neudržitelný, hrozící vytlačení cílových druhů a významně sníženou provozní bezpečností stávajících dřevin, postrádajících jakékoliv odborné arboristické zásahy. Chybí mu i žádoucí prostorová i druhová diverzita, podpora cílového podrostového patra pro posílení přírodního charakteru, vyhledávaného ptactvem i dalšími drobnými živočichy i estetické hodnoty frekventované plochy v centru města.

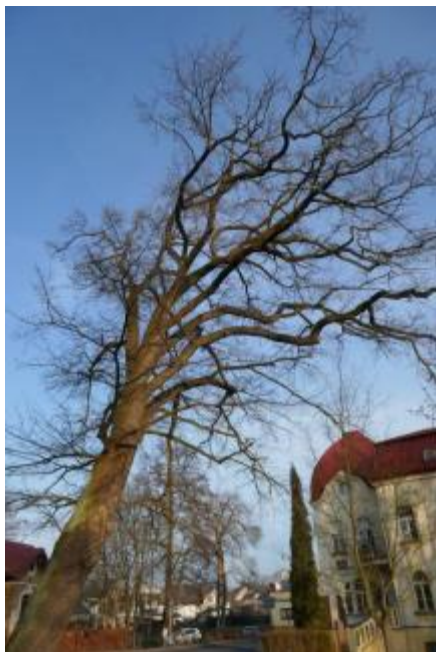
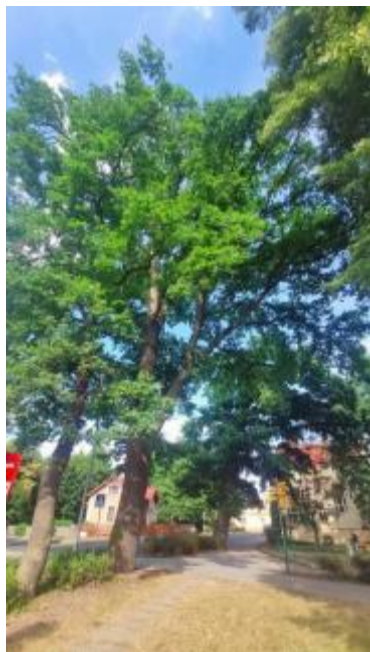
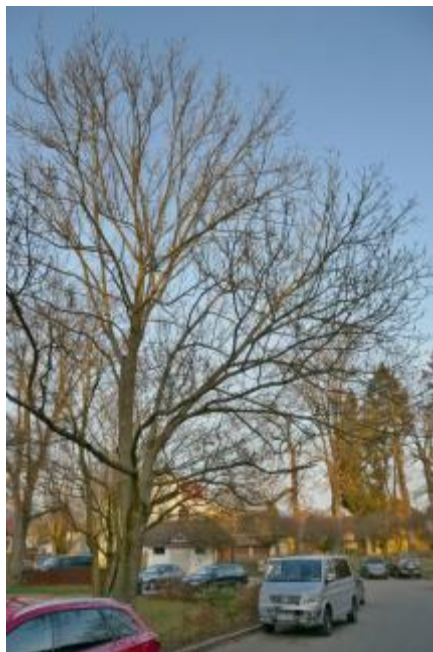
FOTODOKUMENTACE STÁVAJÍCÍHO STAVU – TYRŠOVO NÁMĚSTÍ A SADY

Tyršovo náměstí – komplexní ošetření
dominantních soliter, aleje a mladších
jedinců

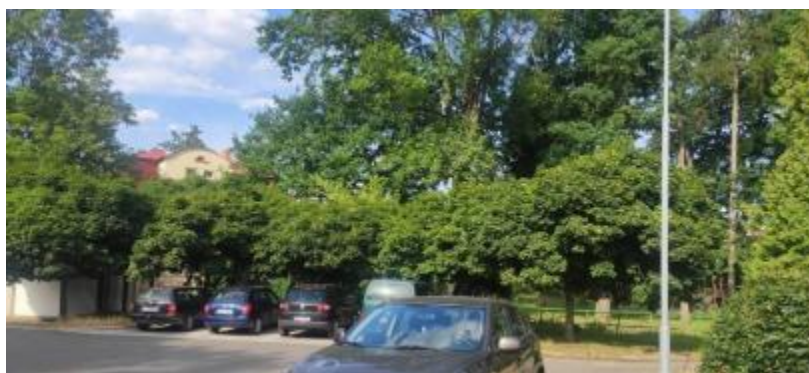
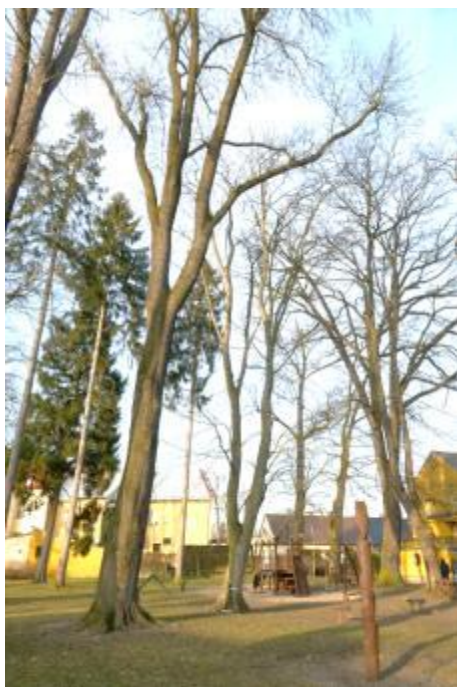
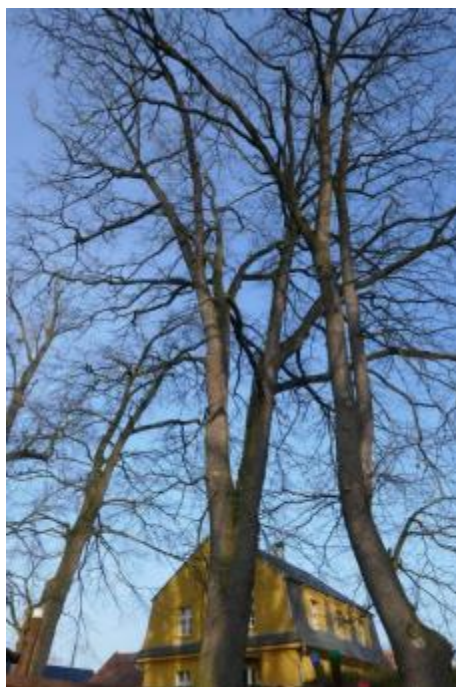
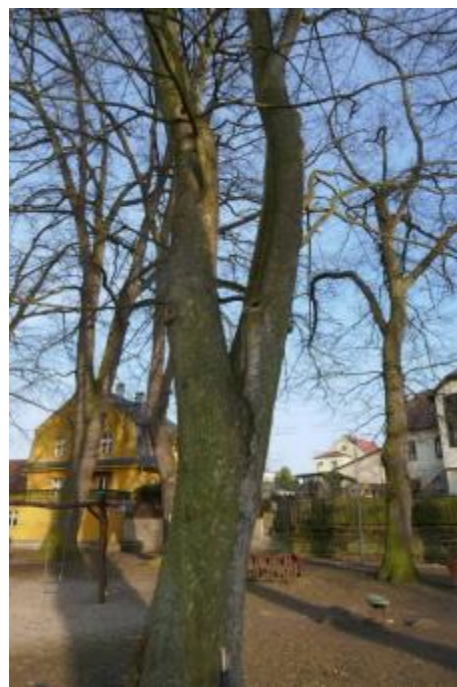
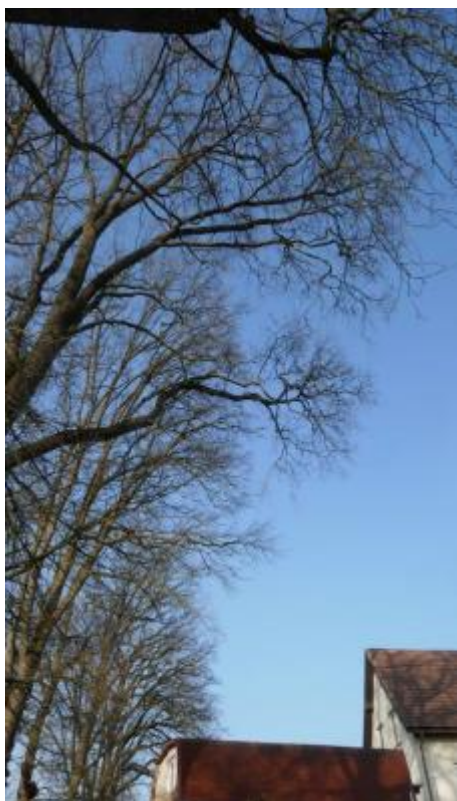
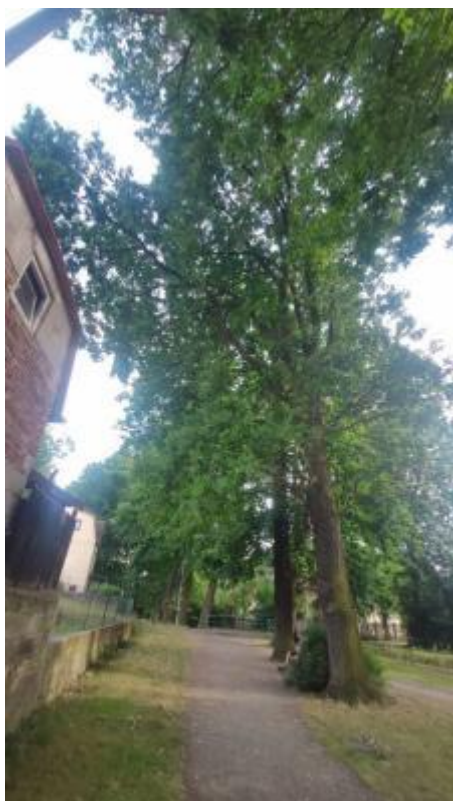
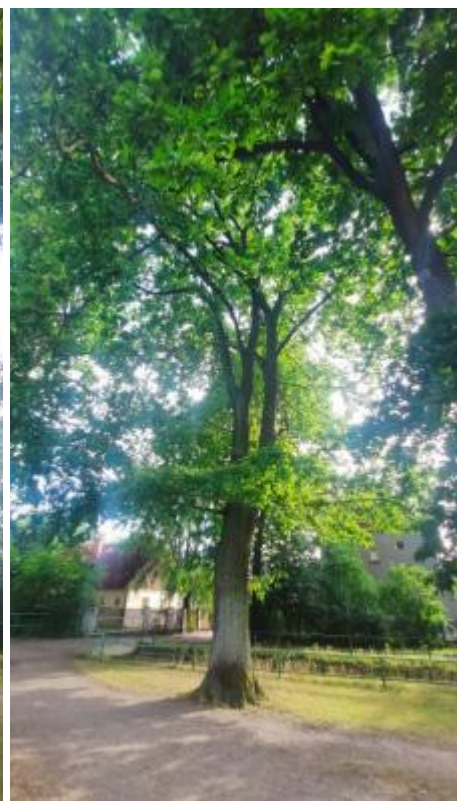
Tyršovy sady – dominantní vzrostlé dřeviny ke komplexní stabilizaci defektů spojených se zápojem, prostor k dosadbám a rozšíření druhové diverzity

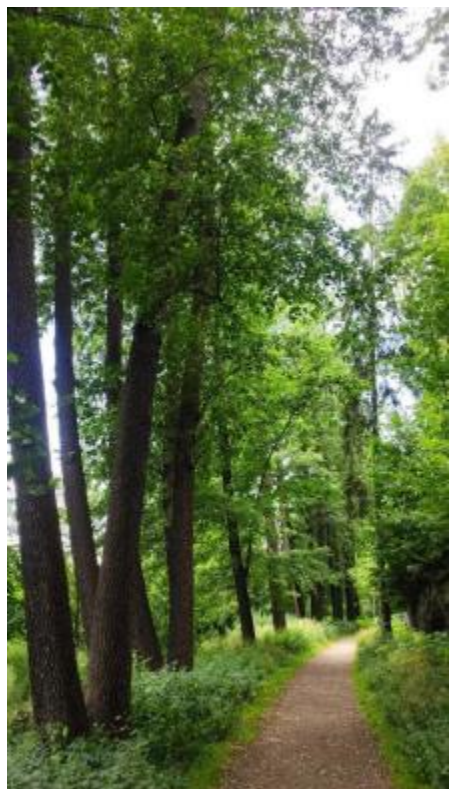
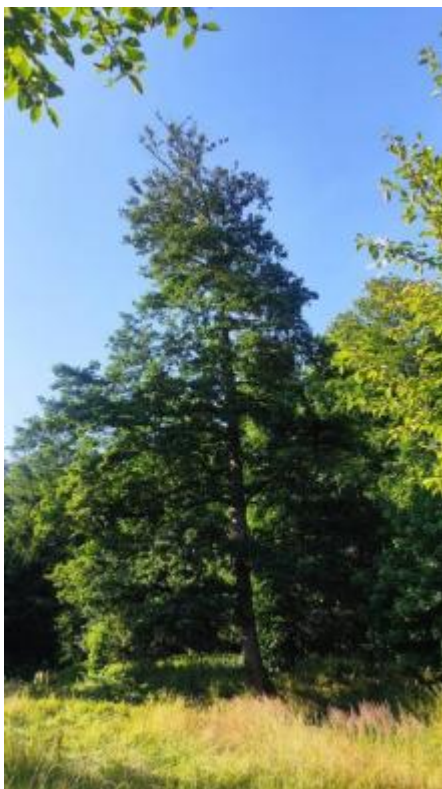
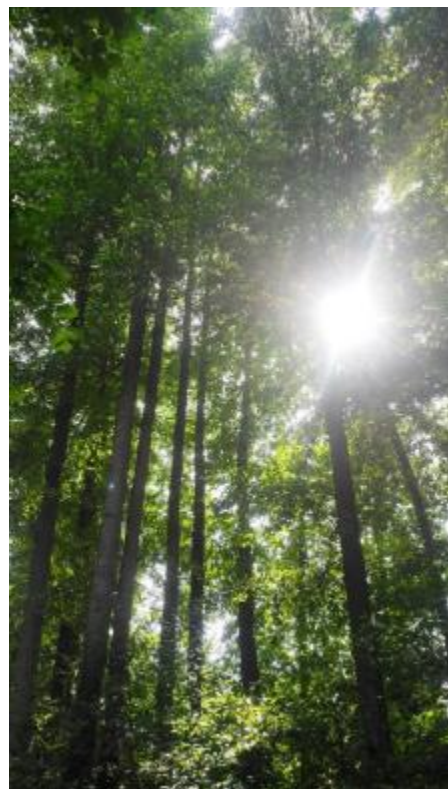
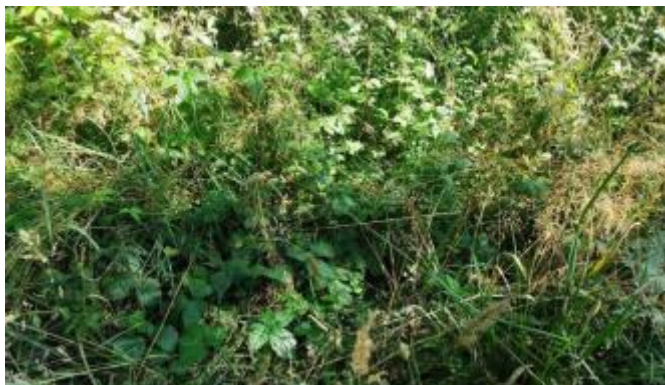
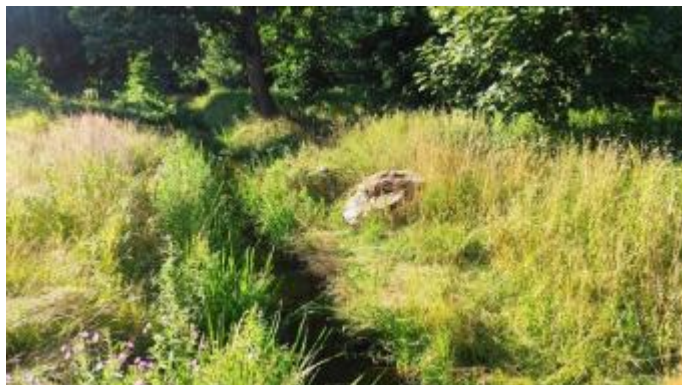
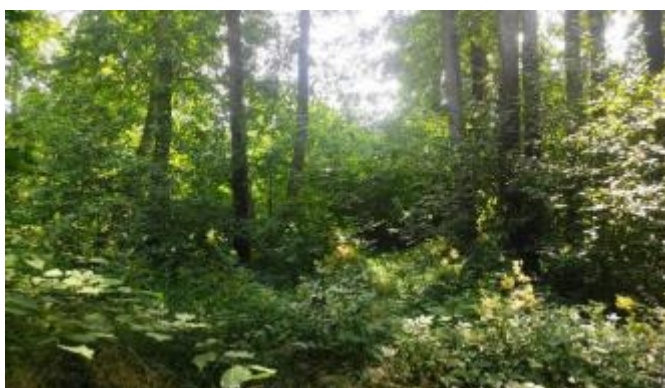
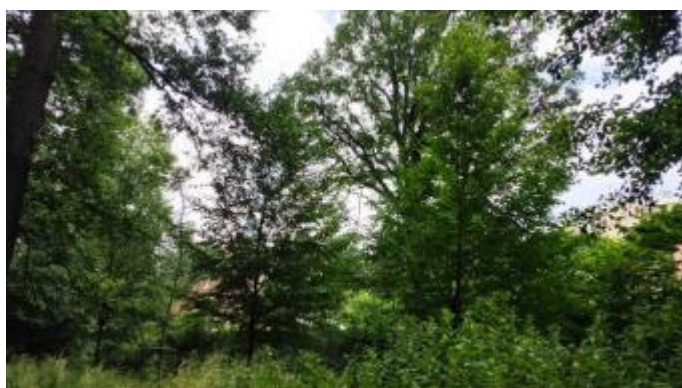
Charakter plochy okolí Robečského potoka:

Charakter lužního lesa doprovázejícího potok. Doprovodná linie olší lepkavých u hlavní pěšiny, solitéry v lučním porostu s výskytem ostružiní a maliní. Liniová vícedruhová mladá aklimatizovaná výsadba k další rozvojové péči. Porostní skupina s minimálním zásahem ponechaná přirozené sukcesi. Prostor umožňuje rozšíření druhové diversity i dosadbami do světlin či vhodnými druhy do podrostu.

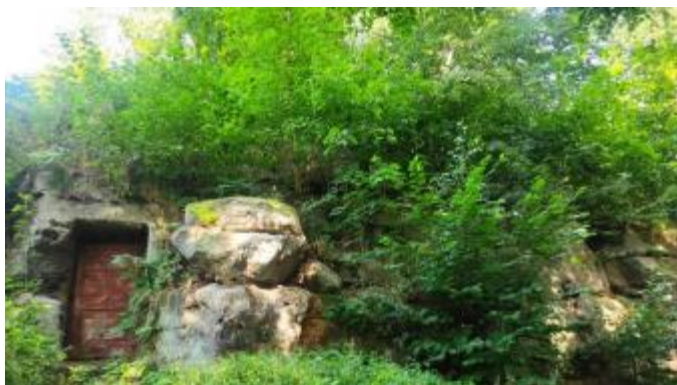
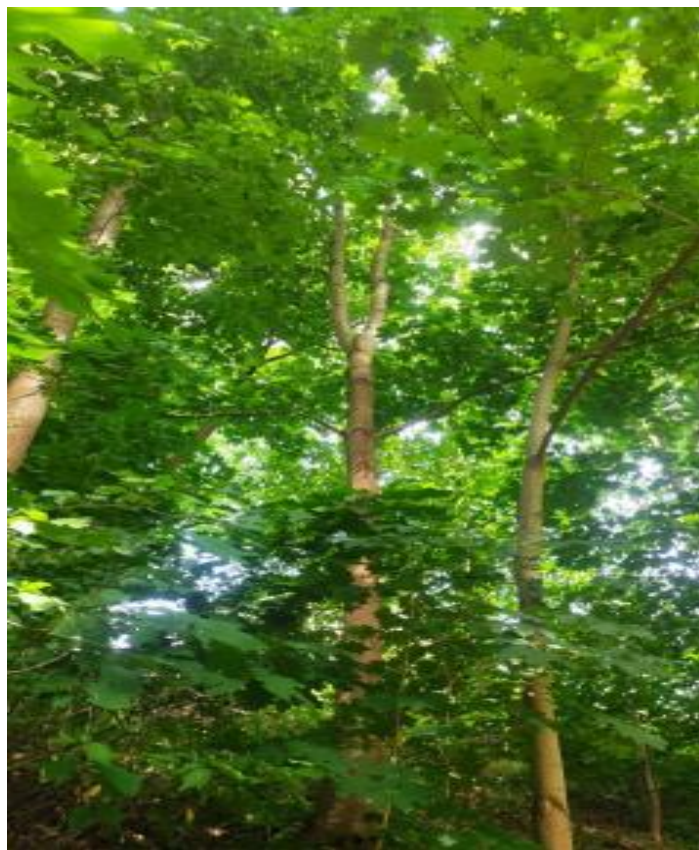
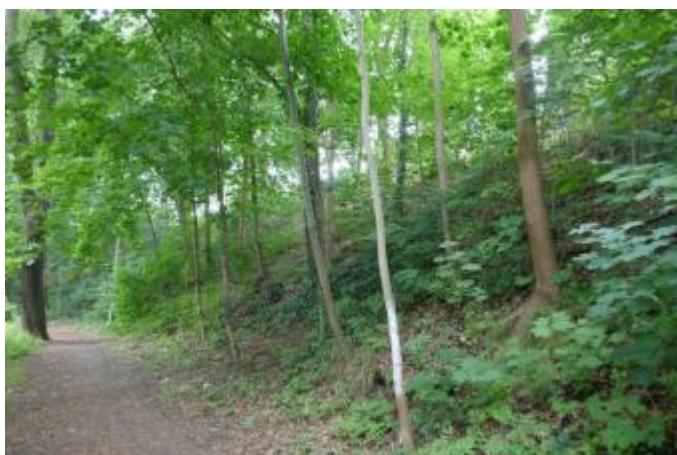
Charakter plochy Továrního vrchu:

Podrostové porostní skupiny – mladý porost s výskytem invazních a plevelných náletů k redukci a podpoře perspektivních druhů, ochrana cenného půdopokryvného a bylinného patra, perspektivní probírka vzrostlejších jedinců. V tomto prostoru je dosadba nežádoucí, lze využít pouze perspektivní probírku k podpoře žádoucího náletu v podrostu.

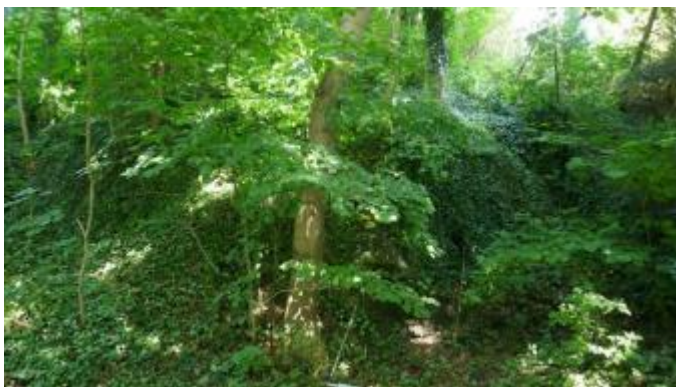
Půdopokryvný porost k ochraně

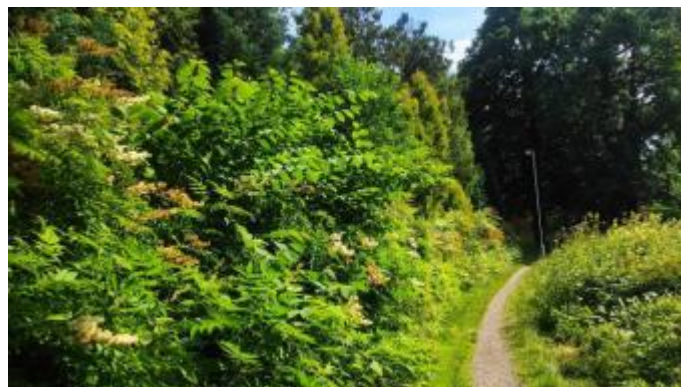
Převážně keřová doprovodná skupina s výskytem invazní křídlatky

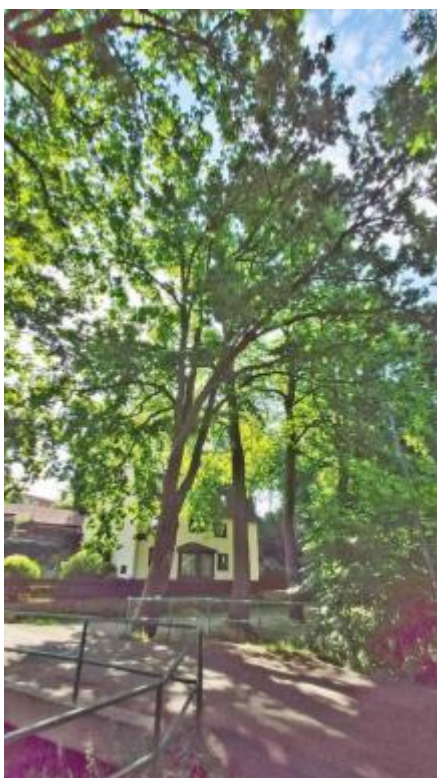
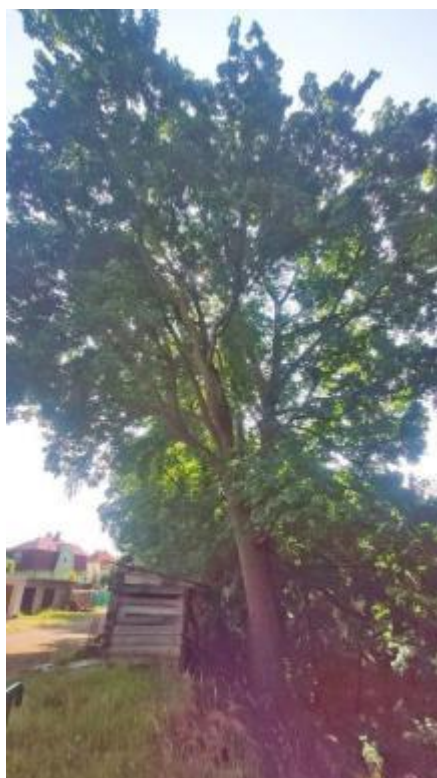
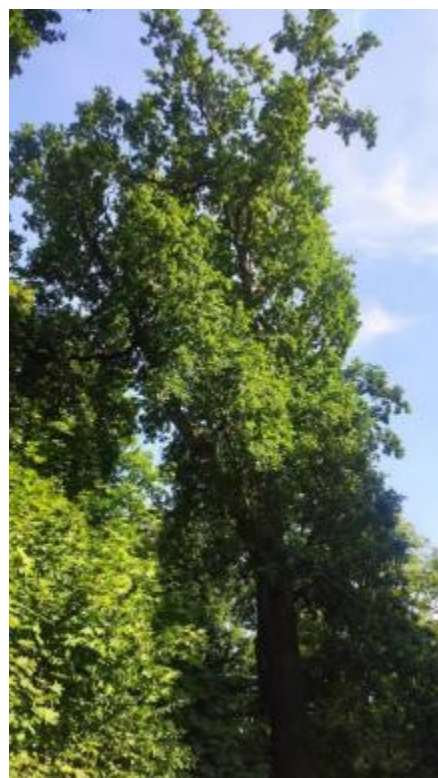
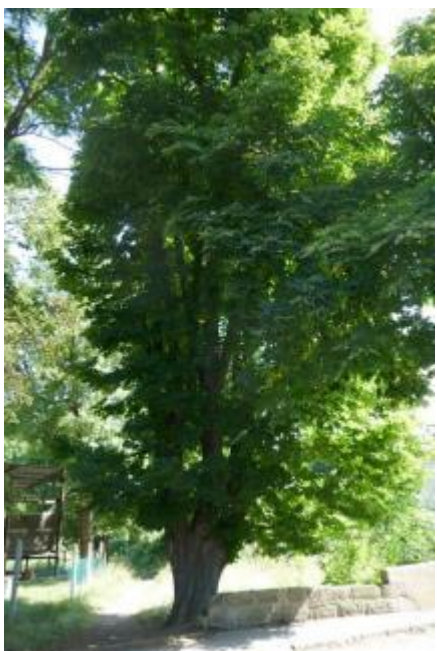
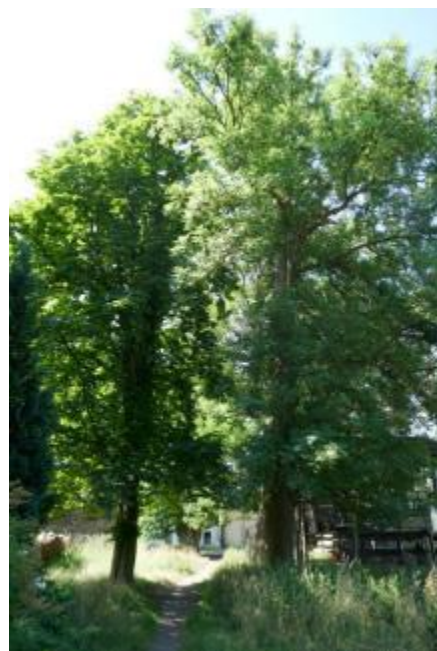
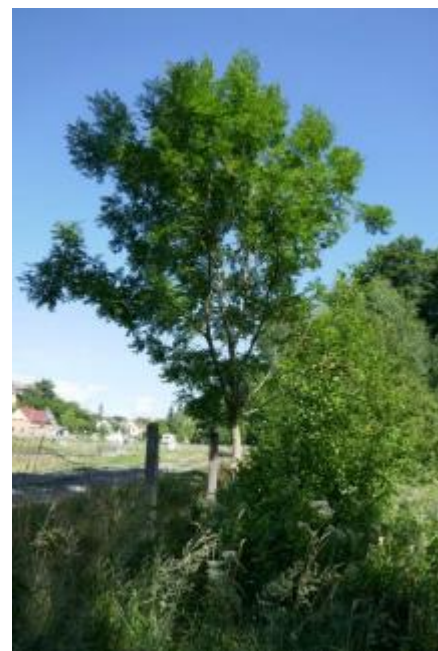
Příklady dominantních soliter k ošetření či podpora mladých perspektivních náletů.

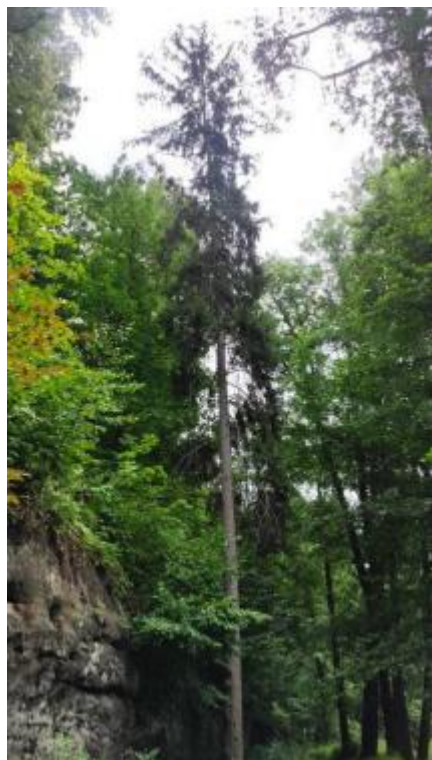
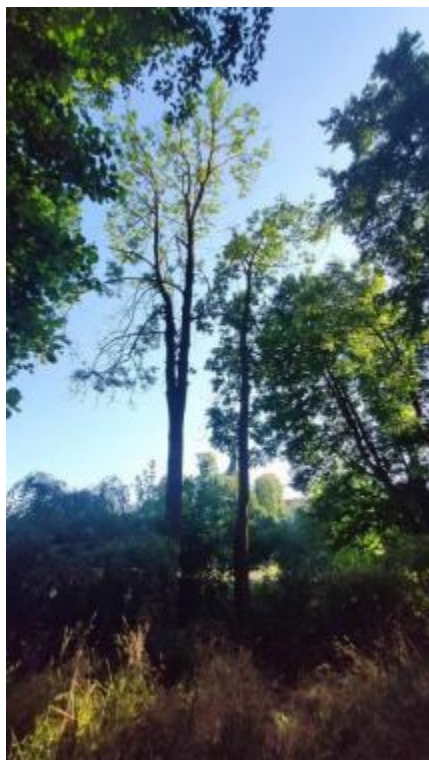
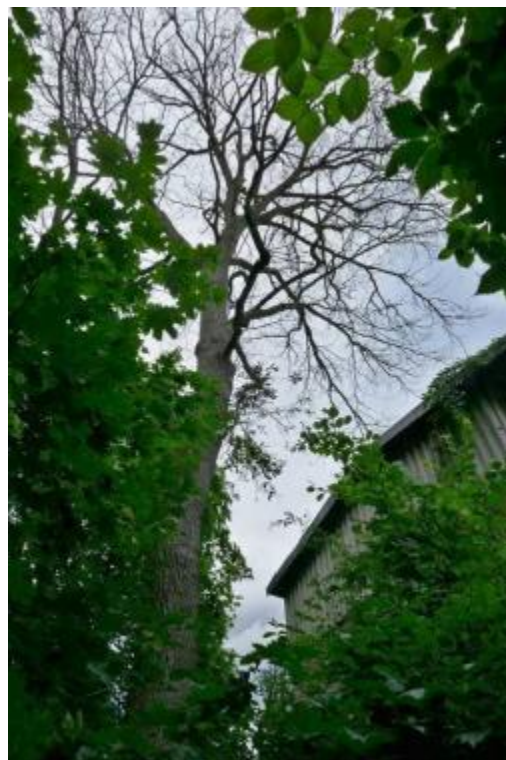
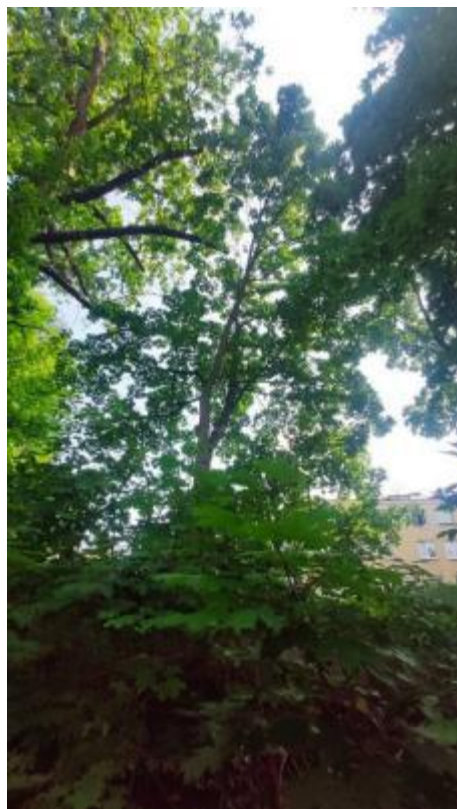
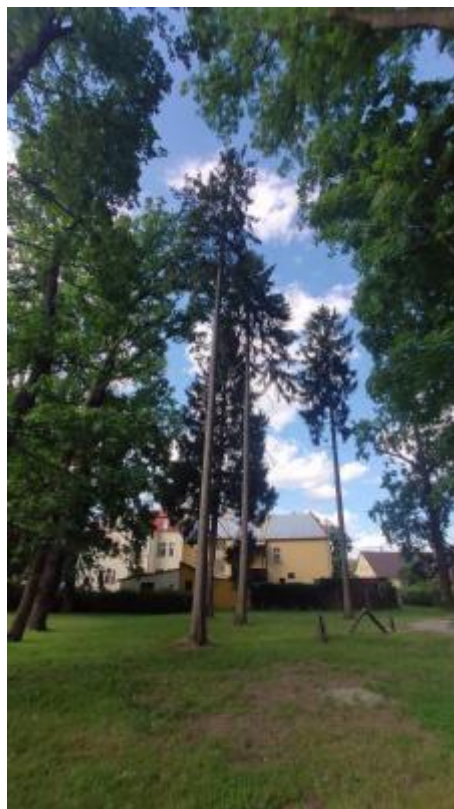
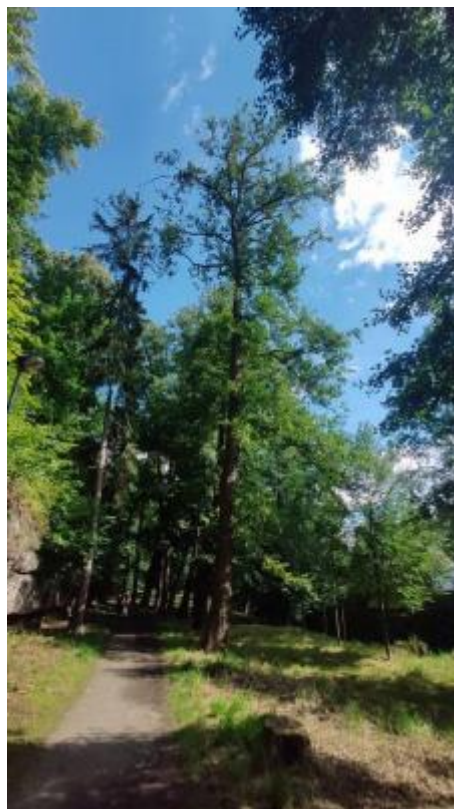
Příklady kácených dřevin – dožívající či odumřelí jedinci či významně konkurující a podrůstající pro podporu perspektivnějších

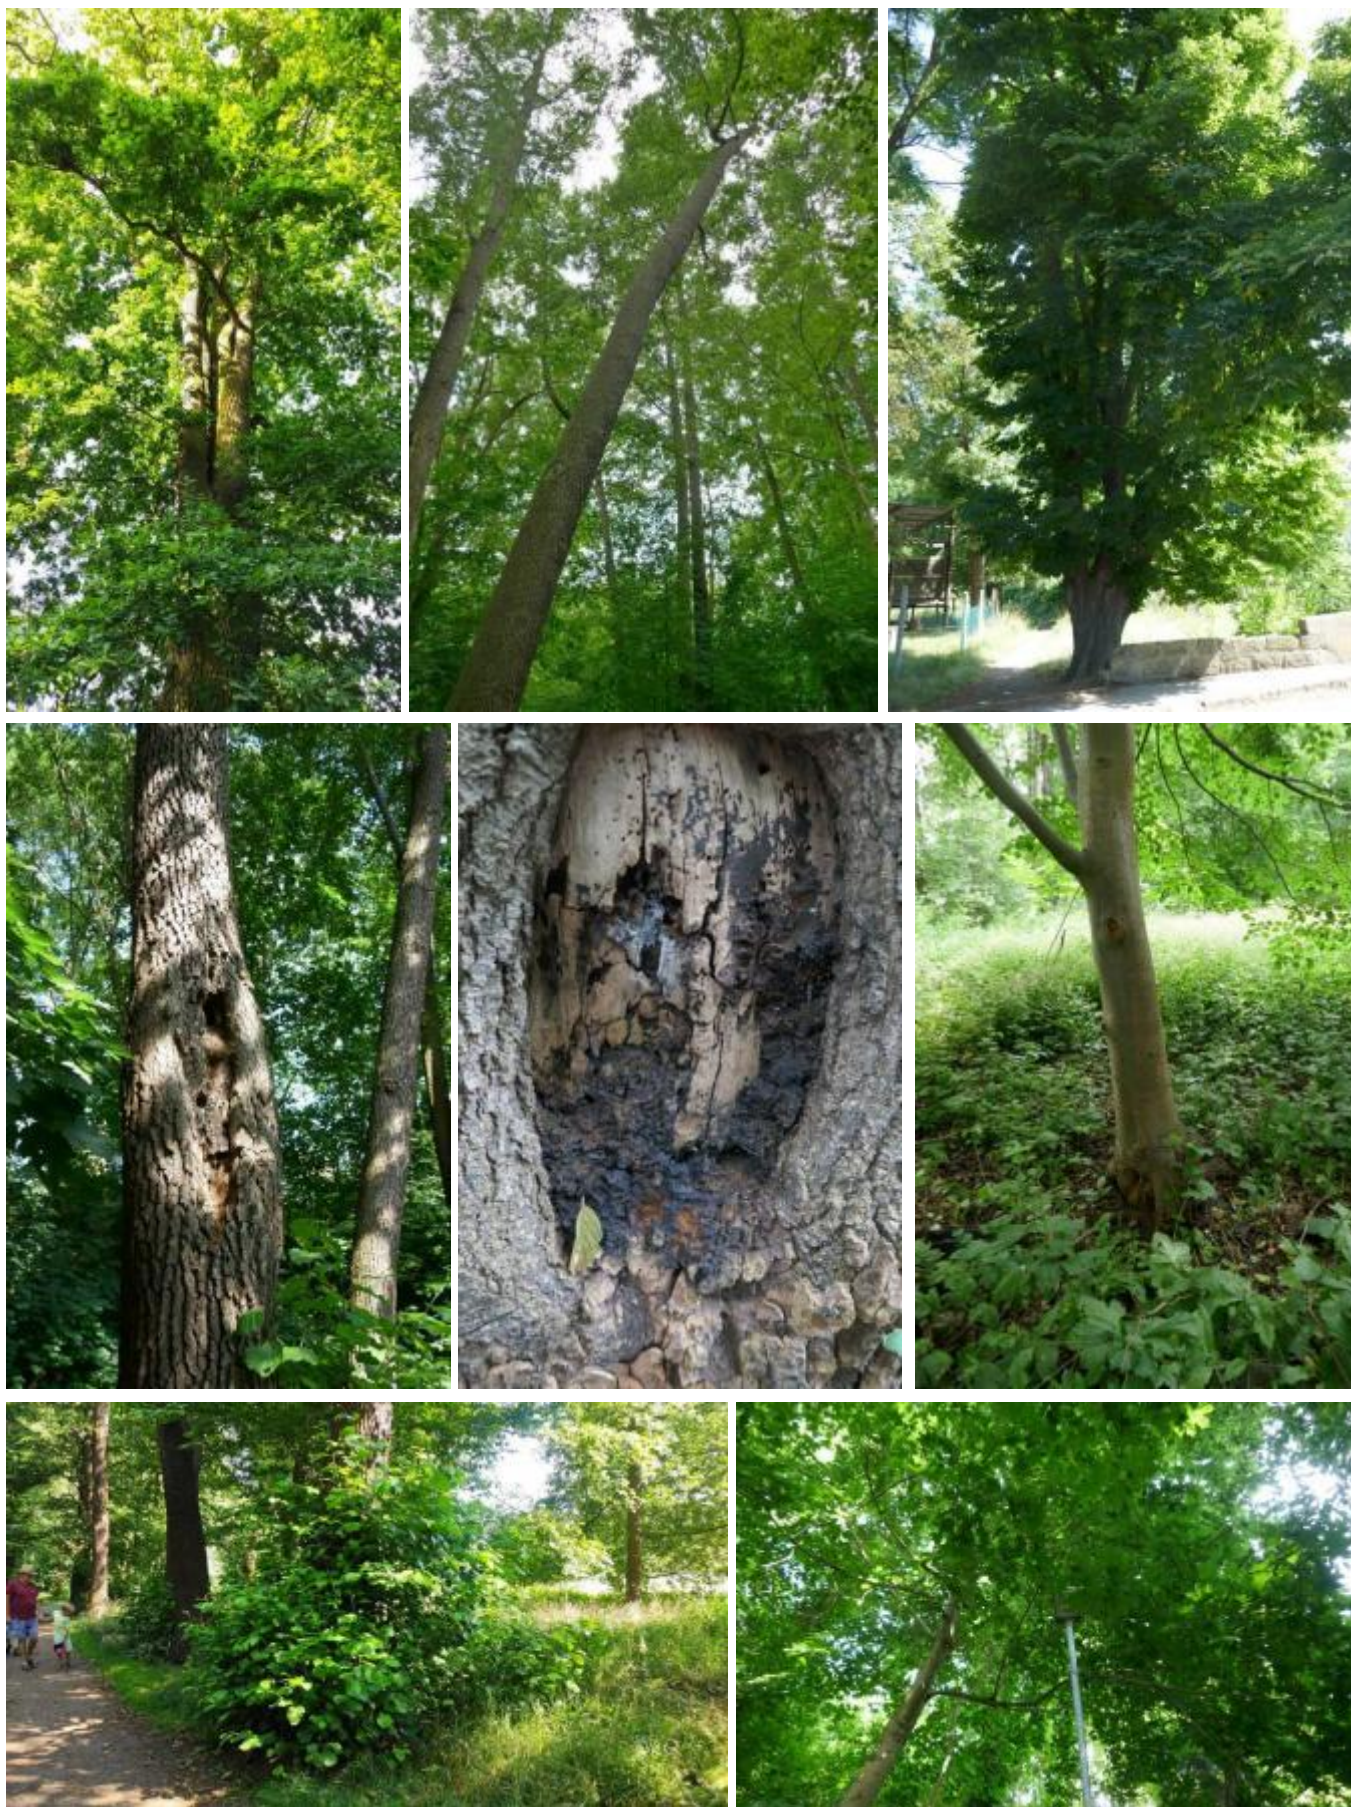
Příklady defektů dřevin určených k ošetření či kácení – defekty spojené se zápojem – např. tlaková a kodominantní, větvení, výrazný náklon a vychýlené těžiště, vlajkovitá koruna, dlouhá vystoupavá ramena atd., sekundární koruny či obrosty, dutiny, mechanické poškození báze a povrchových kořenů, hniloby, dřevokazné houby, vysoká výmladnost báze, konflikt s budovami či VO
