### **D.1.3. Technická zpráva požární ochrany**

Akce : Využití budovy zámku v Doksech – muzeum Čtyřlístku

Místo: Doksy

Investor : Město Doksy

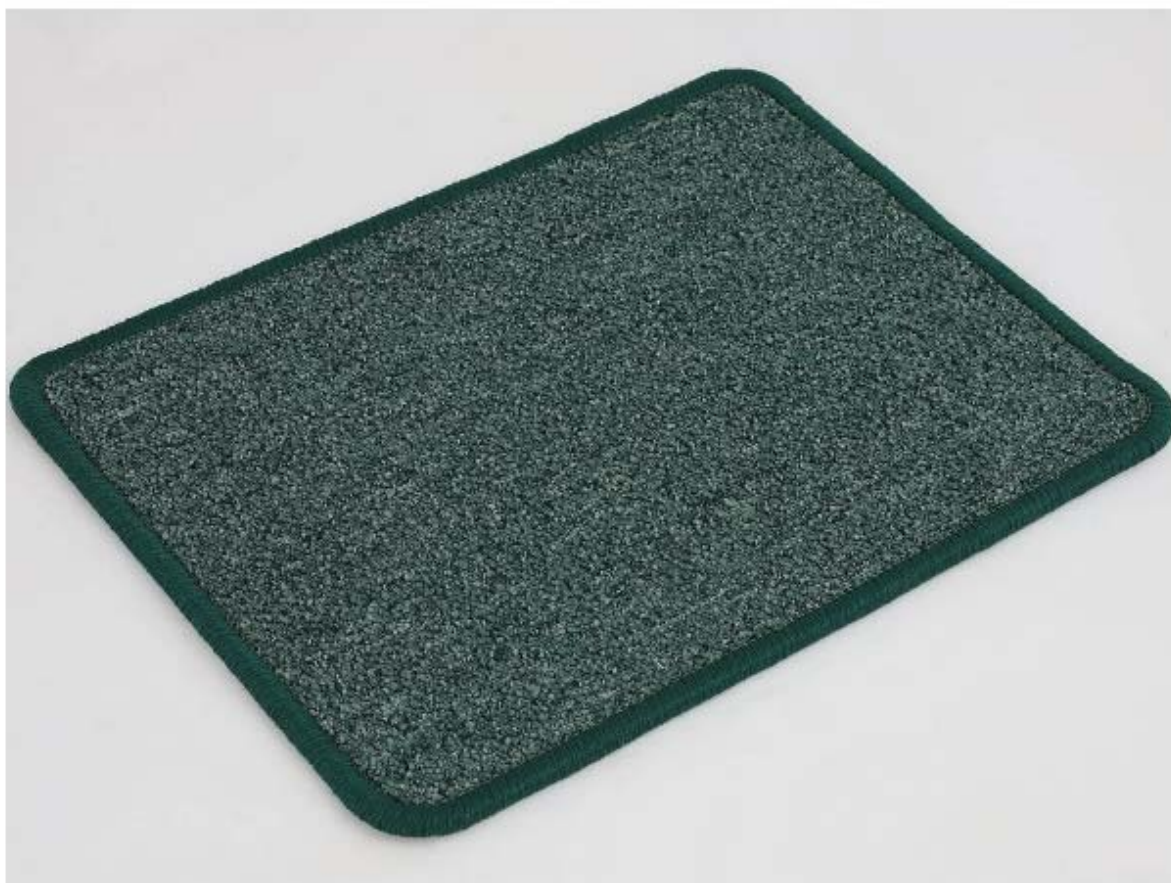
**zátěžový koberec  
v šíři 400 cm.**

100% polypropylen s **hmotností vlasu cca 650 g/m<sup>2</sup>,**

melírovaný vzor vhodný komerčních prostor střední zátěže

Dobrý den pane inženýre,  
přílohou posílám II. etapu zprovoznění Muzea Čtyřlístku.  
Popis využití místností jsem naznačil v půdoryse 3.NP návrhu.  
Podlahy stávající jsou dřevěné, dubové parkety, ovšem ve velice špatném stavu a na jejich opravu nyní nemá investor peníze.  
Z toho důvodu bude podlaha překryta celoplošně kobercem s vyrovnávací podkladní netkanou vrstvou.  
Podle požadavku památkové péče musí koberec být prodyšný.  
Stupeň nehořlavosti Cfl s1  
Stěny budou vyběleny malbou, dveře opraveny podle původní PD.  
Pokud budete potřebovat prvky interiéru - výstavní vitriny a expozici, zašlu přes úschovnu, je to velký soubor.  
Když by něco, zavolejte.  
Děkuji - [ing.arch.Kopecký](mailto:ing.arch.Kopecký)
