JIŽNÍ KŘÍDLO, půdorys krovu - úroveň vazných trámů

ZODP.PROJEKTANT	VYPRACOVAL	KONTROLOVAL	Ing. Jan CHALOUPSKÝ Projekty, průzkumy a posudky st. U Hřiště 639 Trutnov	
ING. CHALOUPSKÝ	M.Bartošová	ING. CHALOUPSKÝ		
INVESTOR: Město Doksy, náměstí Republiky 193, 472 01 Doksy				
AKCE : Revitalizace střešního pláště a souvisejících konstrukcí zámku Doksy JIŽNÍ KŘÍDLO			FORMÁT	4 A4
			DATUM	09/2017
			ÚČEL	DPS
			ČÍS.ZAK.	5024/17-b.
			MĚŘÍTKO	Č. VÝKRESU
OBSAH : Půdorys krovu, úroveň vazných trámů			1 : 100	D.1.1.b.1

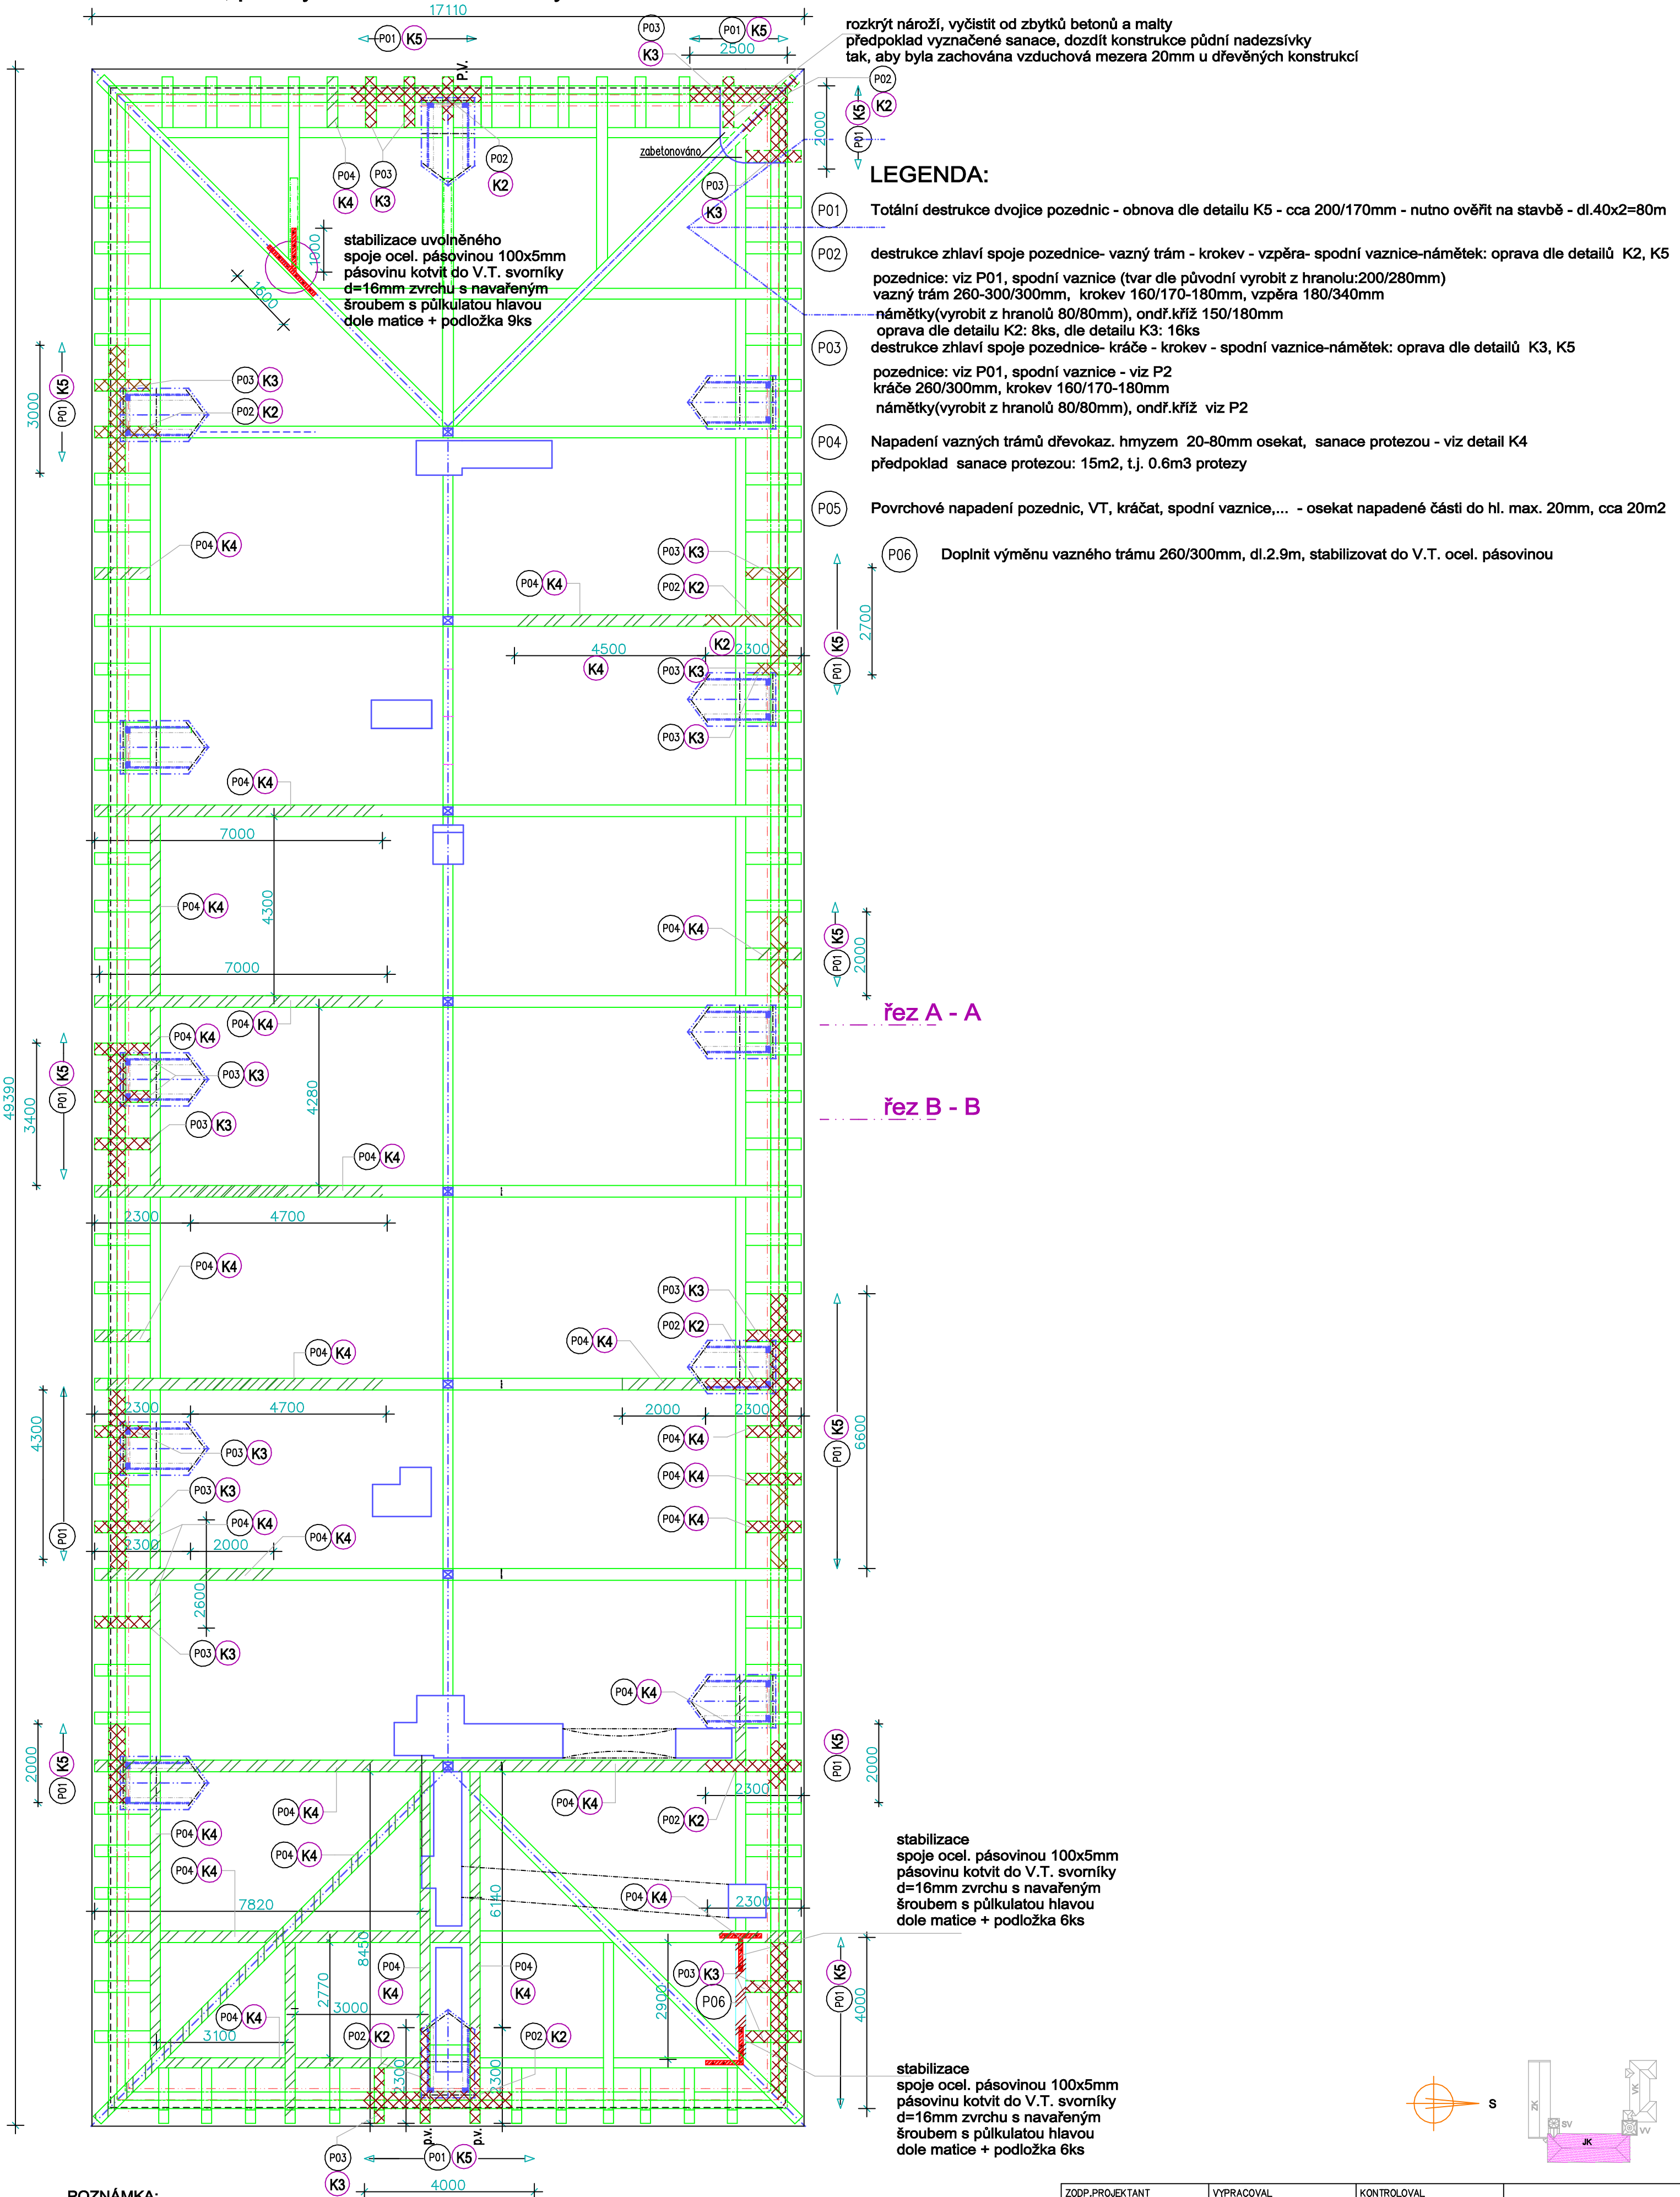
Při provádění sanačních prací v místě úžlabí, nutno uvažovat i s řezivem pro vyrovnání nerovností stávajícího krovu, konstrukční řezivo vyrobit z hranolů 100x80mm, potřeba cca na 10m úžlabí

Před započítím výroby jednotlivých prvků protéz a náhrad v krovu nutno oměřit skutečné rozměry a délky prvků na konkrétním místě vzhledem k historické nerovnosti konstrukcí krovu

Veškeré prvky krovu budou opatřeny fungicidním a insekticidním nátěrem v přírodním odstínu.
Hrany nových prvků krovu budou zkosené a plochy budou hoblované alt. obroušené
