Doksy , mobilita - Domov pro seniory, odstranění bariér

D.1.1 Architektonicko-stavební řešení

D.1.1 b) Výkresová část

Dokumentace pro výběr zhotovitele	
05. NAVRHOVANÉ DISPOZIČNÍ ŘEŠENÍ 1.NP M 1 : 1 0 0	
Vypracoval:	Radek Voce, U Kartounky 670, 470 01 Česká Lípa
IČ :	886 08 026
Datum:	červenec-srpen 2020
Zodpovědný projektant:	Ing. arch. Leoš Bogar, U Kartounky 670, 470 01 Česká Lípa
Stavebník:	Město Doksy, nám. Republiky 193, 472 01 Doksy

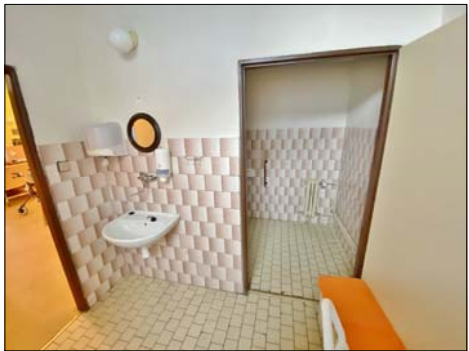
současný stav koupelny č.1

provést stavební úpravy
nevyhovující koupelny č.1
-podrobněji viz D.1.1 b) DETAILNÍ PŮDORYS
KOUPELEN

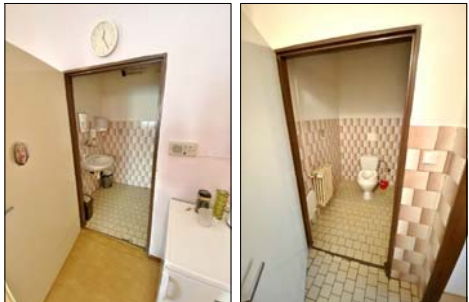
současný stav koupelny č.2

provést stavební úpravy
nevyhovující koupelny č.2
-podrobněji viz D.1.1 b) DETAILNÍ PŮDORYS
KOUPELEN

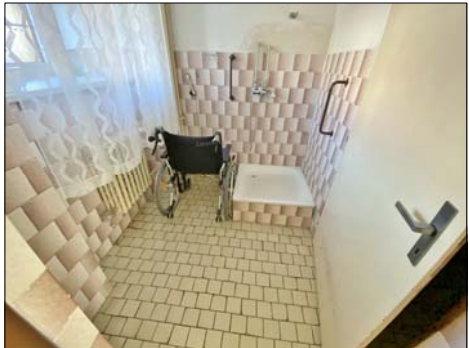
současný stav koupelny č.3

provést stavební úpravy
nevyhovující koupelny č.3
-podrobněji viz D.1.1 b) DETAILNÍ PŮDORYS
KOUPELEN

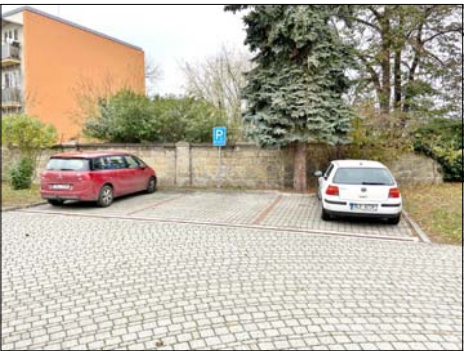
stávající vyhrazená parkovací místa

3x parkovací stání-celkové rozměry 10,2 x 5m
(podélný sklon 1%, příčný sklon 0,5%)

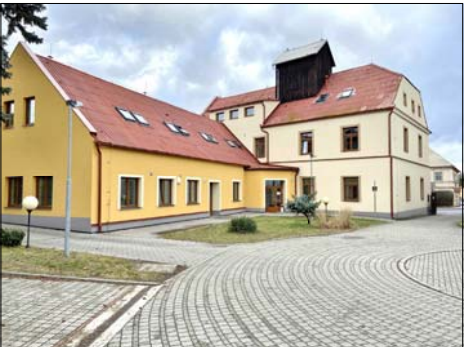
pohled na vstup z parkovacích míst

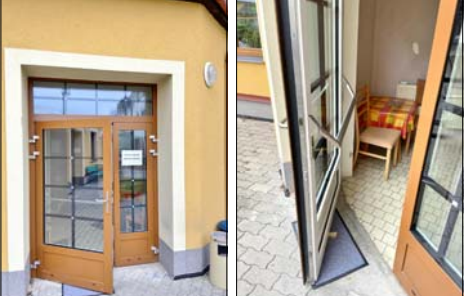
stávající dveře pro bezbariérový vstup

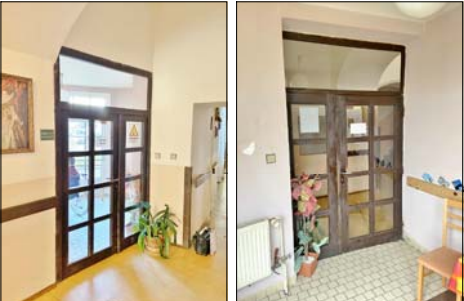
stávající dveře pro bezbariérový vstup
určené k výměně (dveře v zádveři)

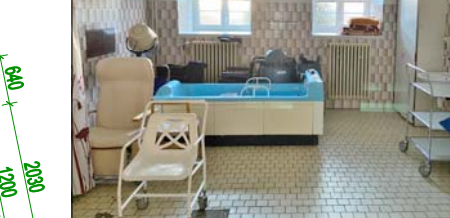
současný stav společné koupelny

provést stavební úpravy
nevyhovující společné koupelny
pro ležící uživatele
-podrobněji viz D.1.1 b) DETAILNÍ PŮDORYS SPOLEČNÉ KOUPELNY

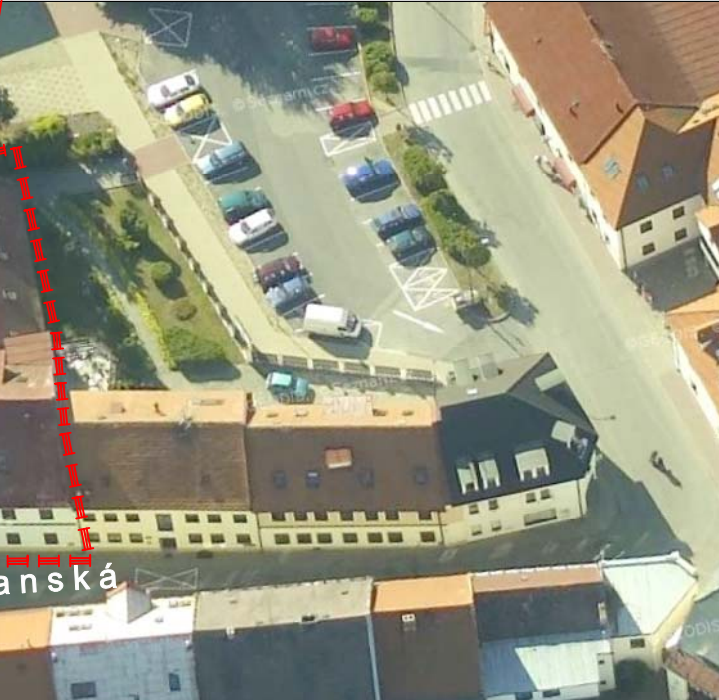
BEZBARIÉROVĚ ŘEŠENÁ ČÁST OBJEKTU
