ZODP.PROJEKTANT	VYPRACOVAL	KONTROLOVAL	Ing. Jan CHALOUPSKÝ Projekty, průzkumy a posudky st. U Hřiště 639 Trutnov	
ING. CHALOUPSKÝ	M.Bartošová	ING. CHALOUPSKÝ		
INVESTOR: Město Doksy, náměstí Republiky 193, 472 01 Doksy				
AKCE : Revitalizace střešního pláště a souvisejících konstrukcí zámku Doksy ZÁPADNÍ KŘÍDLO			FORMÁT	2 A4
			DATUM	09/2017
			ÚČEL	DPS
			ČÍS.ZAK.	5024/17- c.
			MĚŘÍTKO	Č. VÝKRESU
OBSAH : Řez A – A			1 : 50	D.1.1.b.4

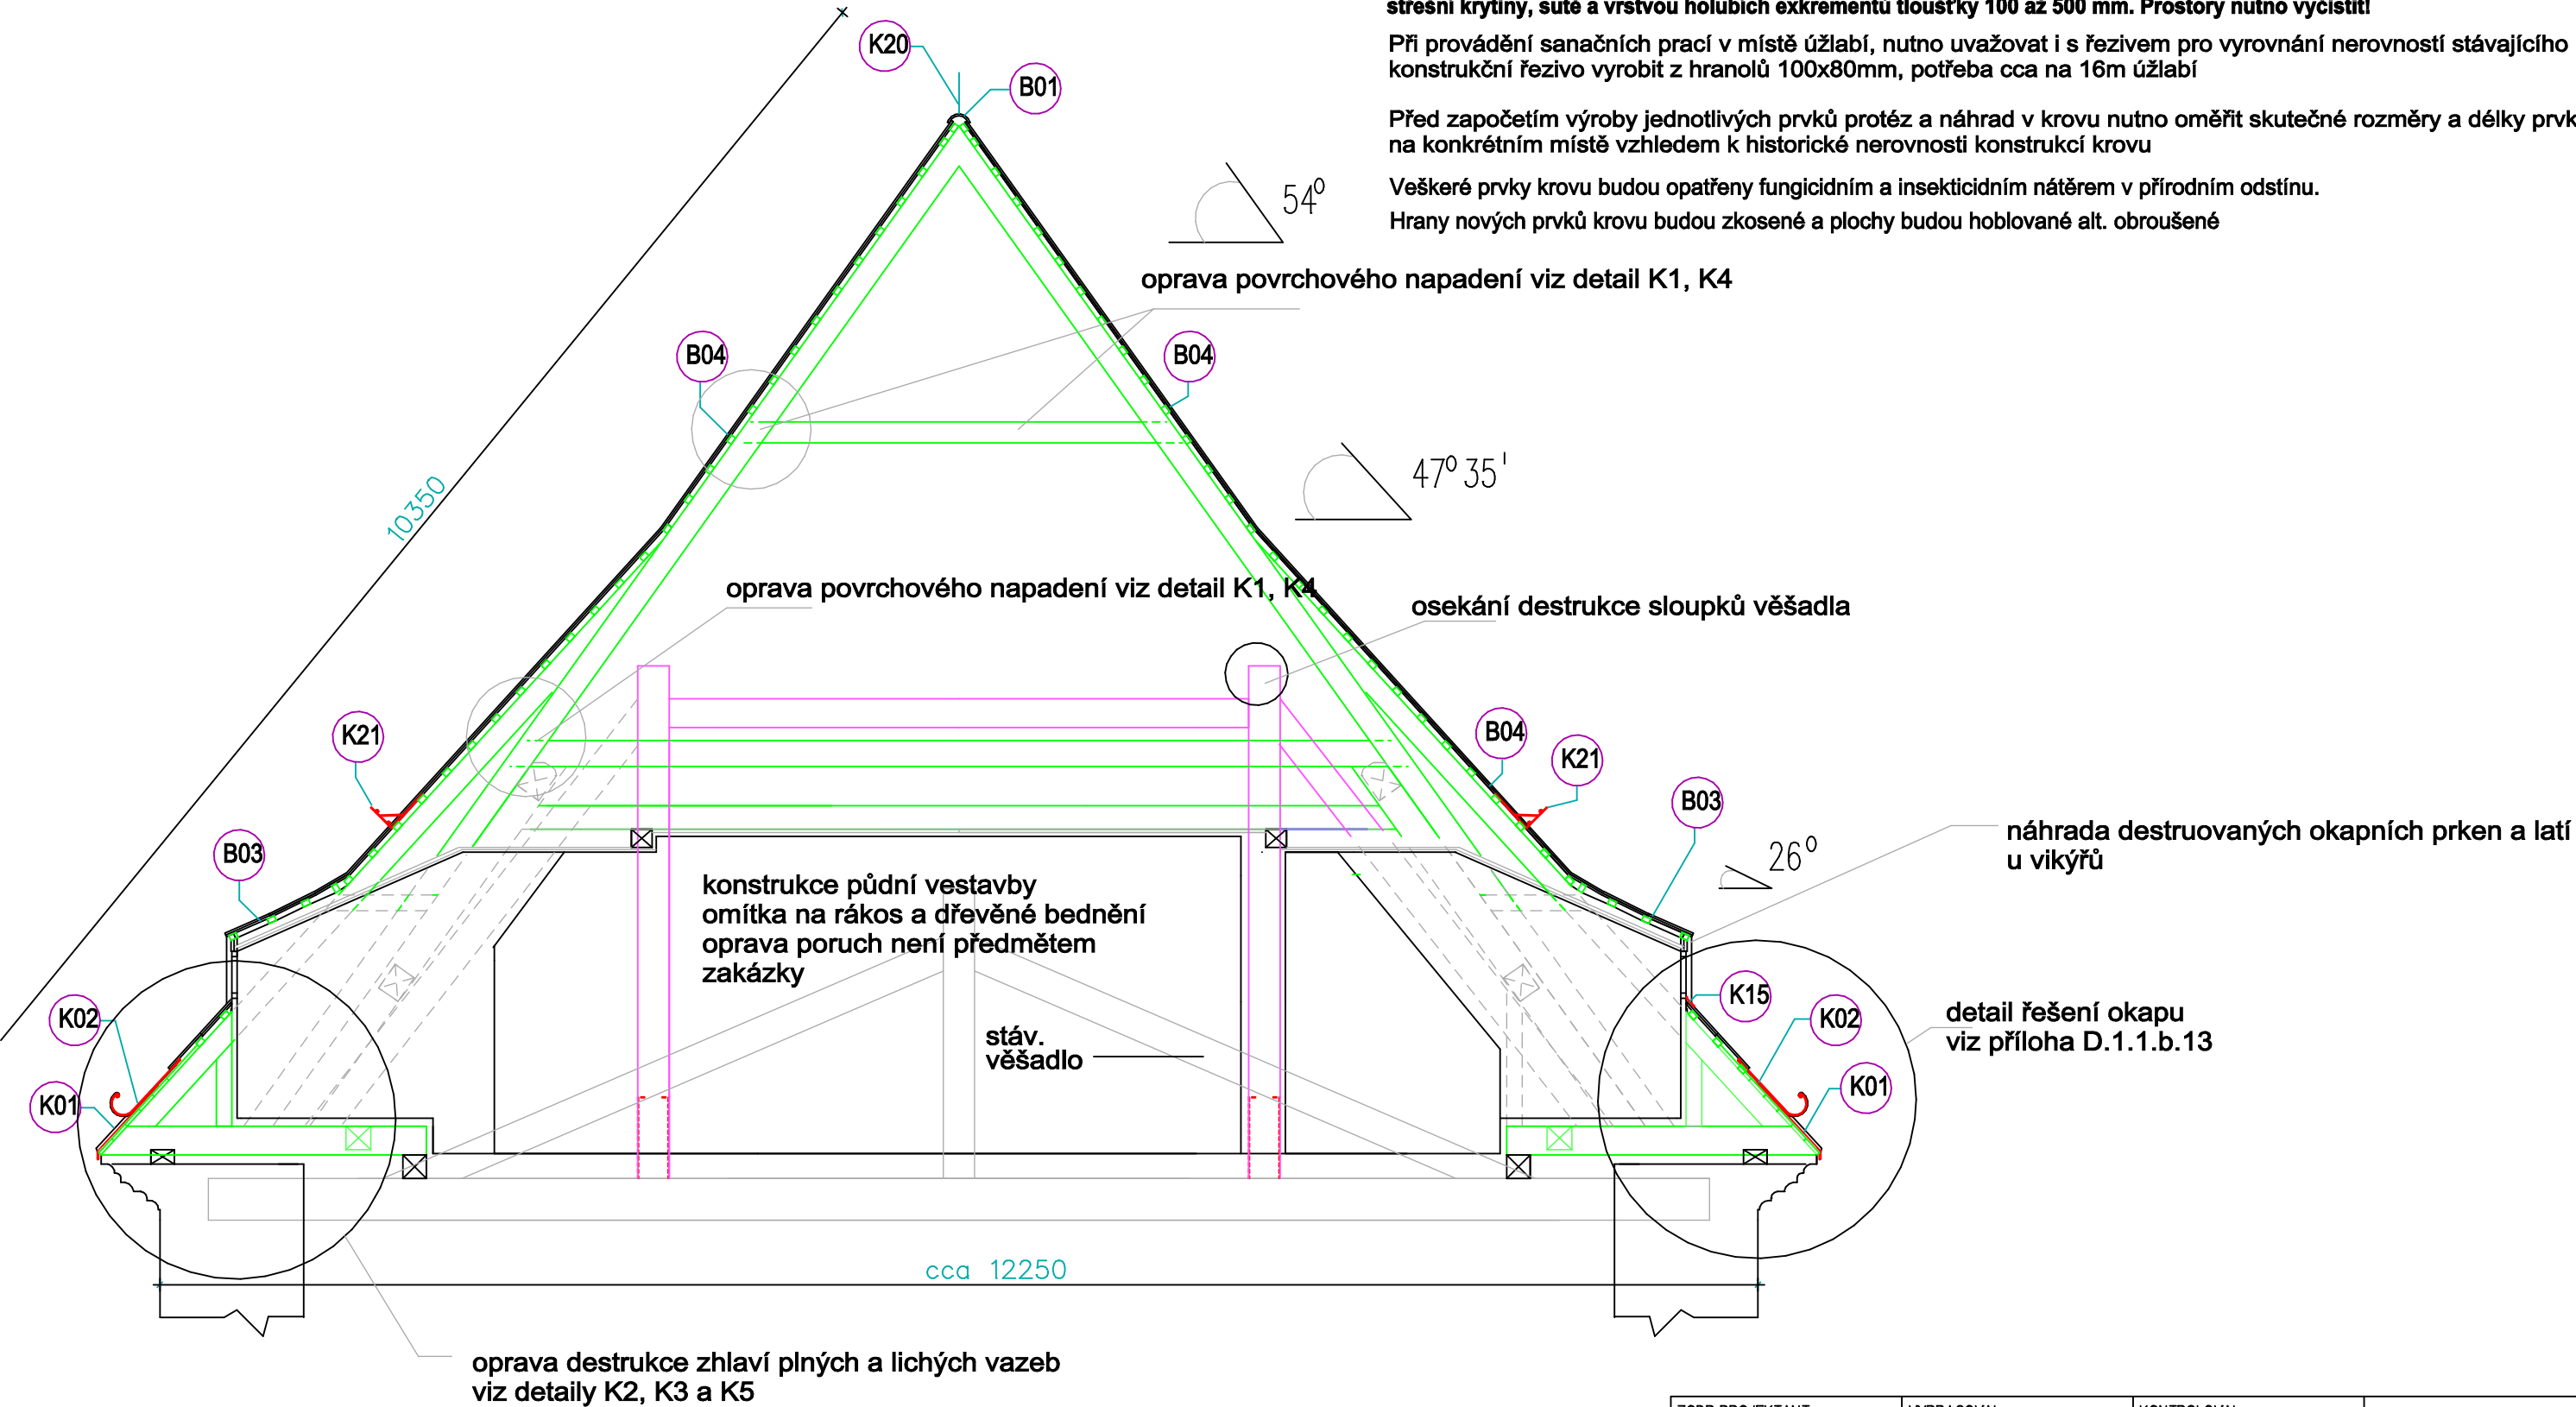
Stávající prostor mezi střešním pláštěm a podkrovní vestavbou je přístupný vyříznutými otvory v půdní vestavbě nebo pomocí žebříku z vrchní části. Prostor je zaplněn zbytky střešní krytiny, sutě a vrstvou holubích exkrementů tloušťky 100 až 500 mm. Prostory nutno vyčistit!

Při provádění sanačních prací v místě úžlabí, nutno uvažovat i s řezivem pro vyrovnaní nerovností stávajícího krovu, konstrukční řezivo vyrobit z hranolů 100x80mm, potřeba cca na 16m úžlabí

Před započatím výroby jednotlivých prvků protéz a náhrad v krovu nutno oměřit skutečné rozměry a délky prvků na konkrétním místě vzhledem k historické nerovnosti konstrukcí krovu

Veškeré prvky krovu budou opatřeny fungicidním a insekticidním nátěrem v přírodním odstínu.

Hrany nových prvků krovu budou zkosené a plochy budou hoblované alt. obroušené
