ZODP.PROJEKTANT	VYPRACOVAL	KONTROLOVAL	Ing. Jan CHALOUPSKÝ Projekty, průzkumy a posudky st. U Hřiště 639 Trutnov	
ING. CHALOUPSKÝ	M.Bartošová	ING. CHALOUPSKÝ		
INVESTOR: Město Doksy, náměstí Republiky 193, 472 01 Doksy				
AKCE : Revitalizace střešního pláště a souvisejících konstrukcí zámku Doksy ZÁPADNÍ KŘÍDLO			FORMÁT	2 A4
			DATUM	09/2017
			ÚČEL	DPS
			ČÍS.ZAK.	5024/17- c.
			MĚŘÍTKO	Č. VÝKRESU
OBSAH : Řez B –B, plná vazba			1 : 50	D.1.1.b.5

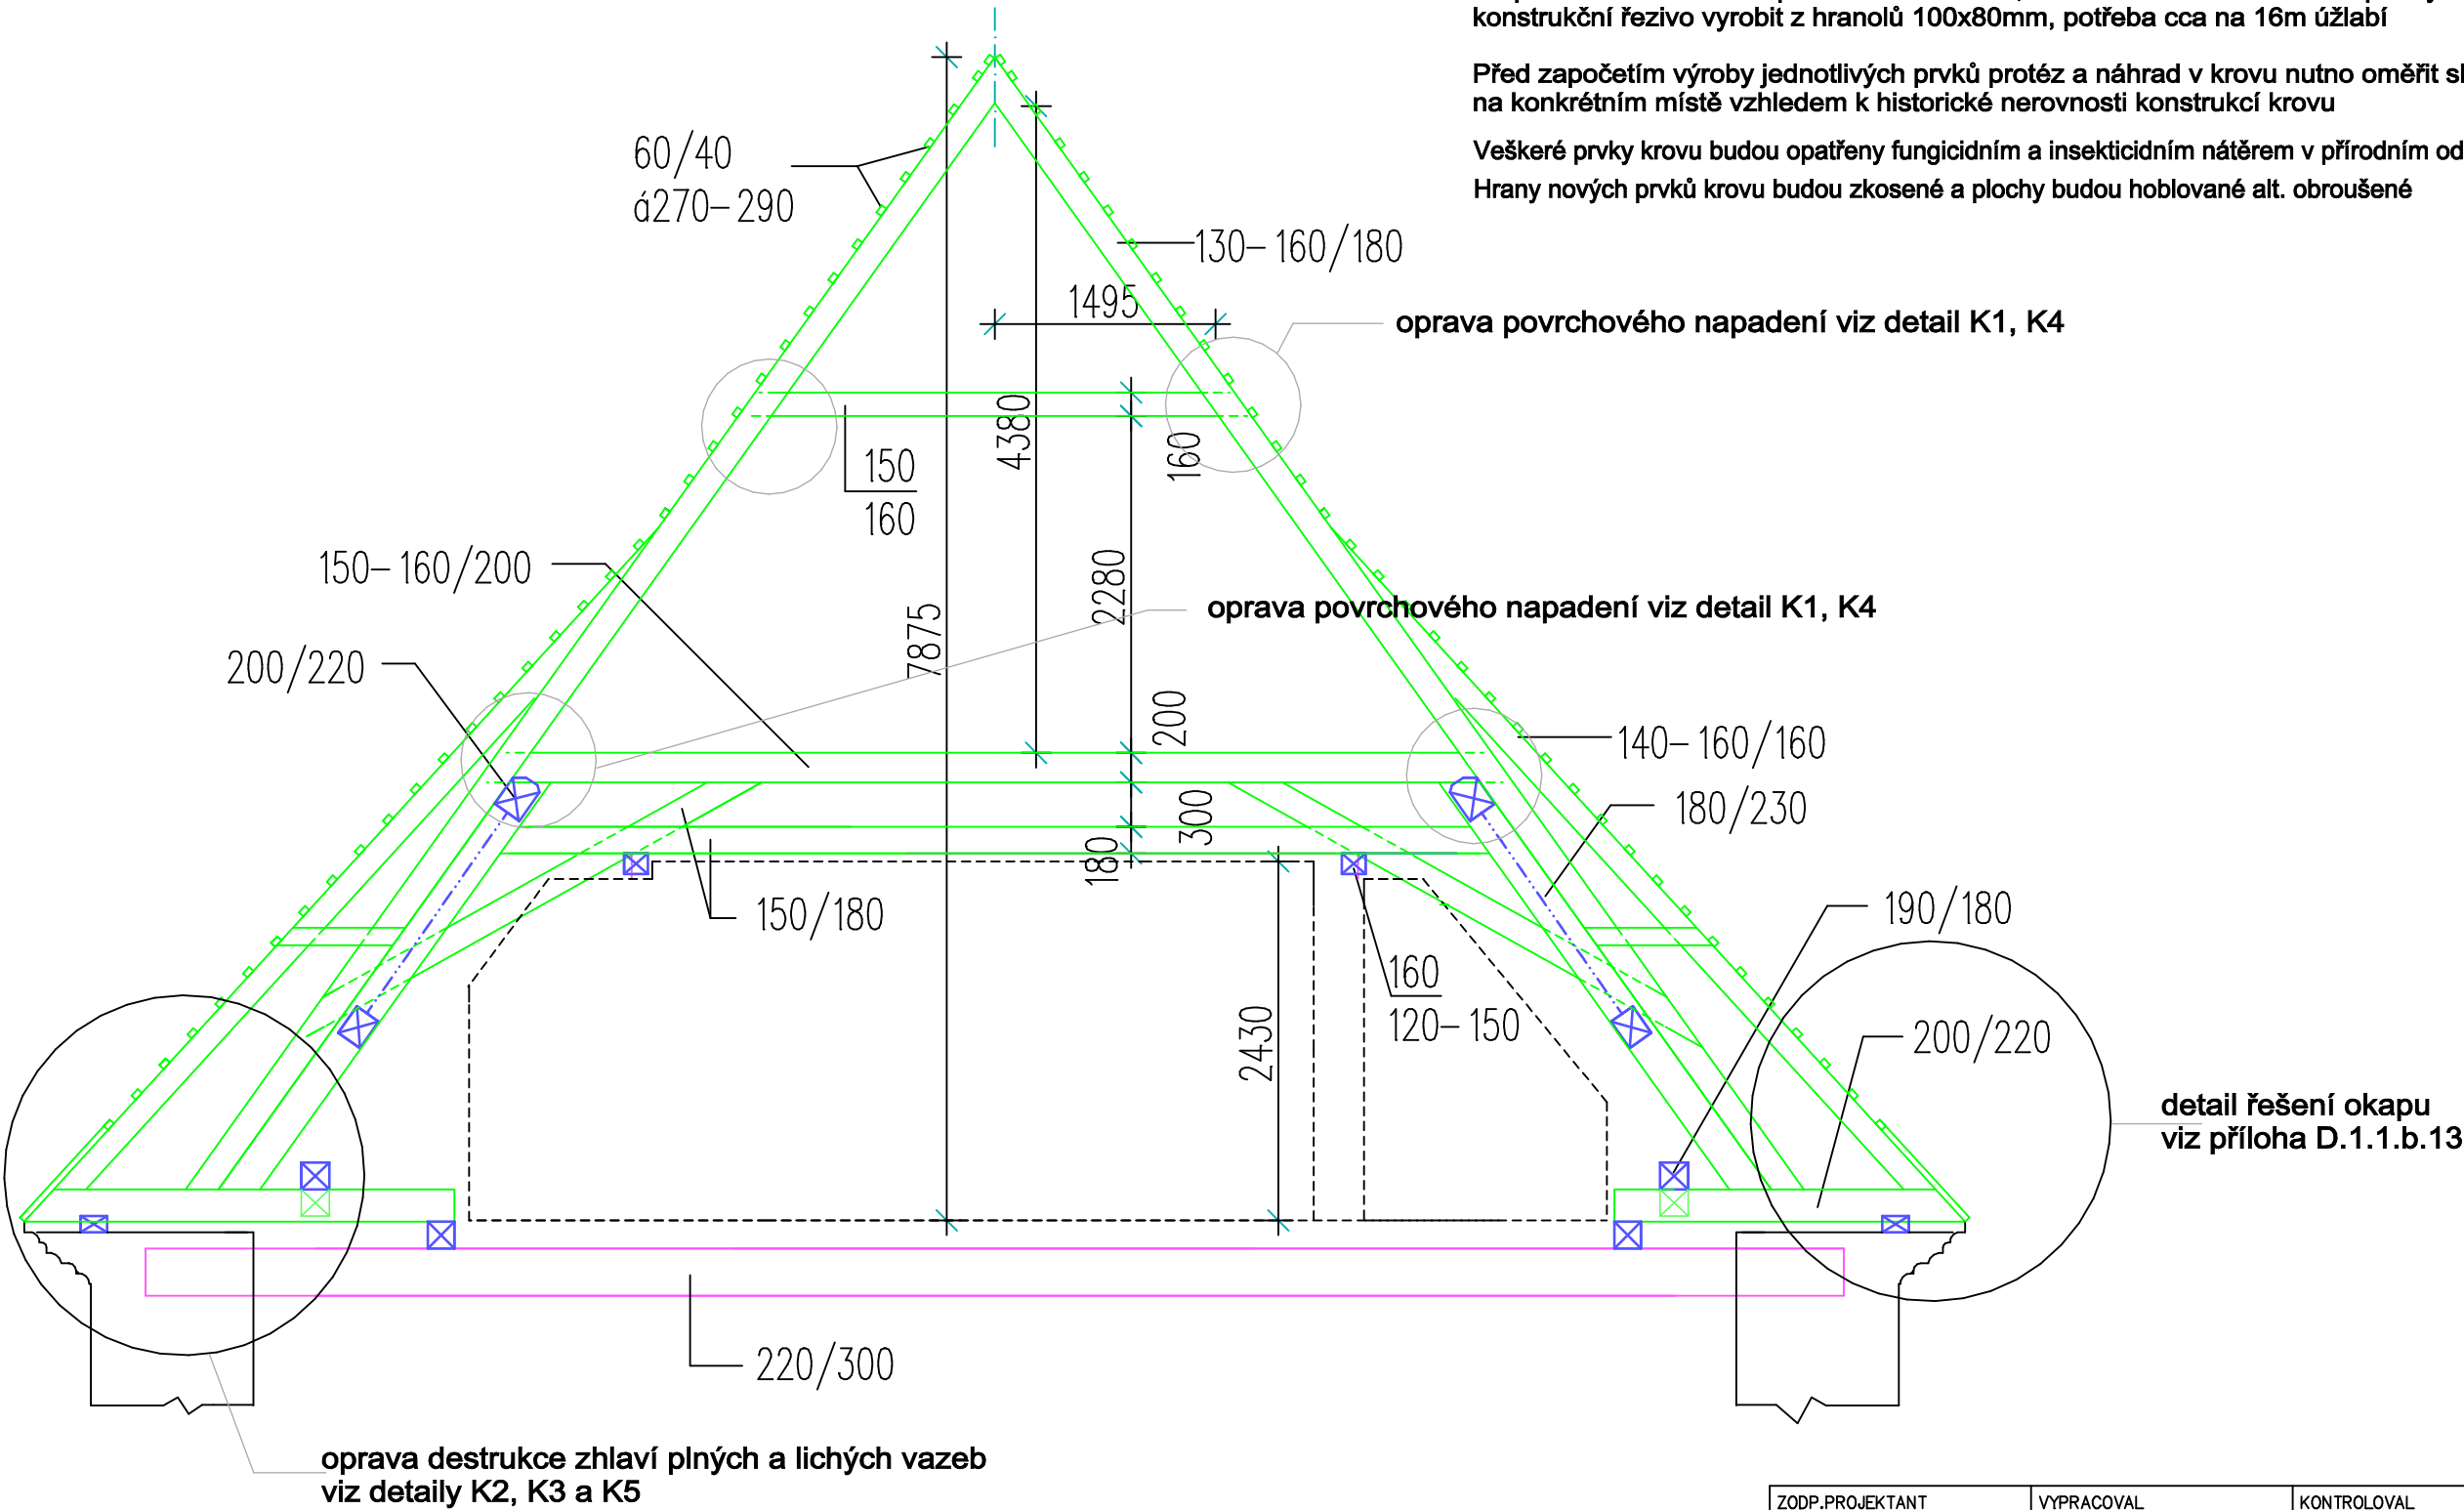
**Stávající prostor mezi střešním pláštěm a podkrovní vestavbou je přístupný vyříznutými otvory v půdní vestevbě nebo pomocí žebříku z vrchní části. Prostor je zaplněn zbytky střešní krytiny, sutě a vrstvou holubích exkrementů tloušťky 100 až 500 mm. Prostory nutno vyčistit!**

**Při provádění sanačních prací v místě úžlabí, nutno uvažovat i s řezivem pro vyrovnání nerovností stávajícího krovu, konstrukční řezivo vyrobít z hranolů 100x80mm, potřeba cca na 16m úžlabí**

**Před započítím výroby jednotlivých prvků protéz a náhrad v krovu nutno oměřit skutečné rozměry a délky prvků na konkrétním místě vzhledem k historické nerovnosti konstrukcí krovu**

**Veškeré prvky krovu budou opatřeny fungicidním a insekticidním nátěrem v přírodním odstínu. Hrany nových prvků krovu budou zkosené a plochy budou hoblované alt. obroušené**
